# **LA REVALORIZACIÓN DE UN HITO PATRIMONIAL: TRABAJOS DE ADECUACIÓN DEL DOLMEN DE BERNUY-SALINERO (ÁVILA)**

*CORTÉS SANTOS, José Luis\**  
*CUADRADO BASAS, África\**  
*HERNÁNDEZ VALVERDE, Miryam V.\*\**

El siguiente texto es un breve extracto de los contenidos del informe técnico que se redactó al concluir los trabajos.

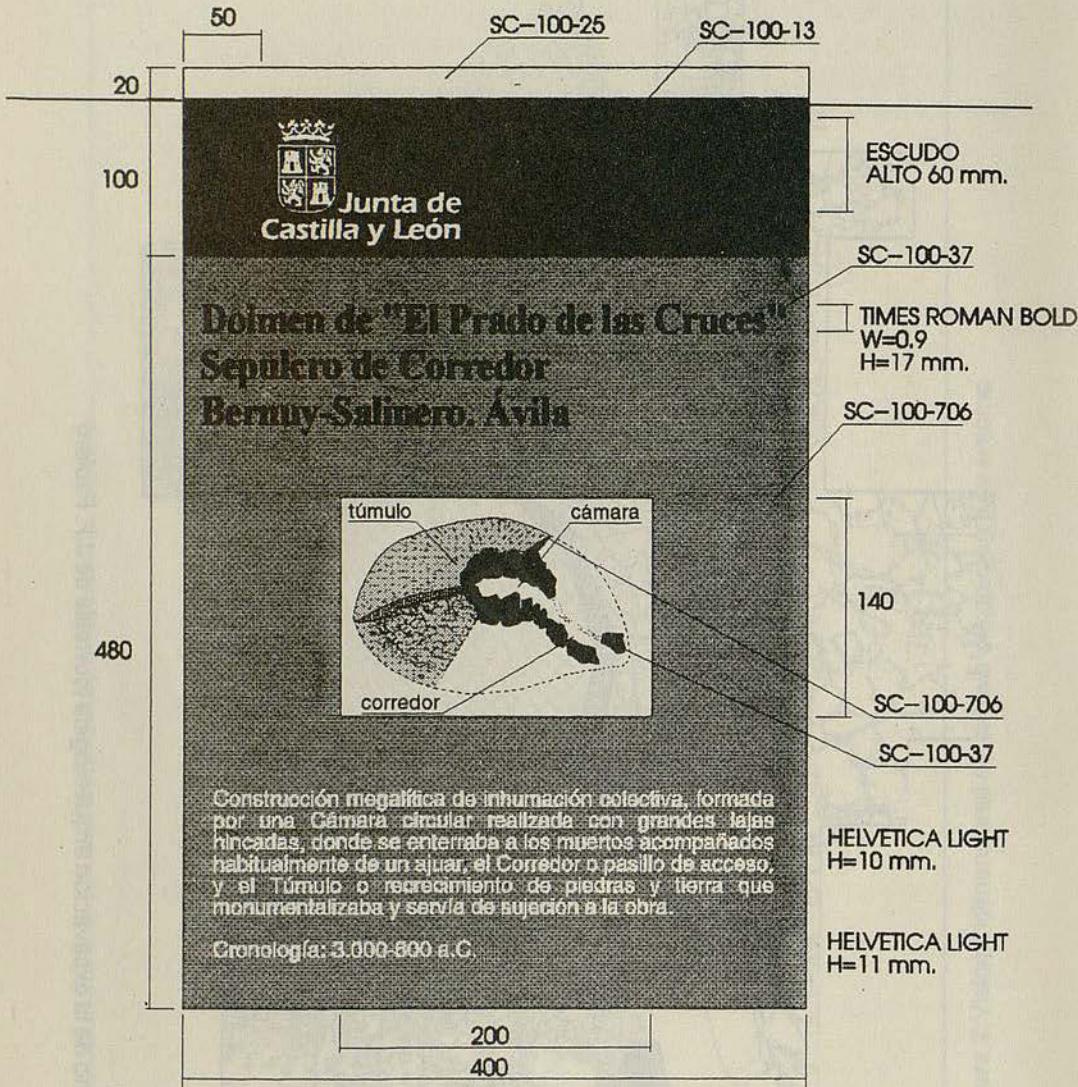
Figura 4: Croquis del panel informativo instalado dentro del nuevo recinto

Siguiendo las especificaciones de imagen corporativa de la Consejería de Cultura y Turismo de la Junta de Castilla y León, para los carteles del Modelo C, se redactó un texto informativo y elaboró una ilustración. Se trataba de encontrar un texto breve pero que ofreciera, con carácter no excesivamente técnico, una definición funcional y cultural del dolmen. Para la ilustración se emplearon diversas fotografías y planos elaborados durante la excavación arqueológica, con lo que se conseguía una fidelidad muy cercana a la realidad de la obra. En ella se muestran algunas partes ahora no visibles como los anillos pericameriales, en una superposición de secciones transversales en una perspectiva axonométrica (Fig. 4).

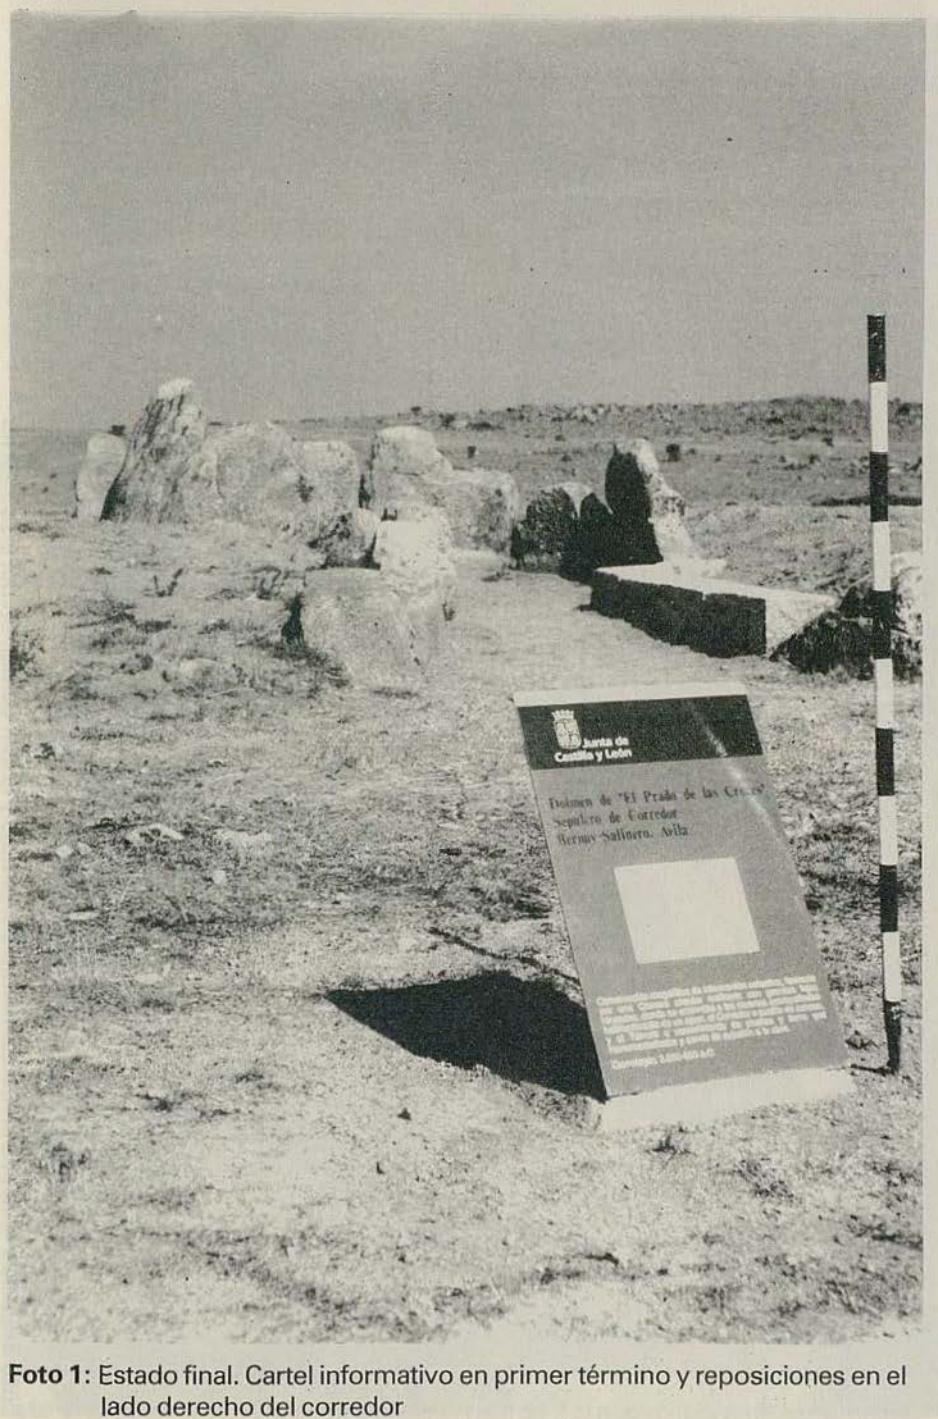
**Foto 1:** Estado final. Cartel informativo en primer término y reposiciones en el lado derecho del corredor

Para la realización de las nuevas piezas se utilizó piedra saneada y sin vetas: granito gris tipo Ávila, extraído de las canteras de la zona. Partiendo de dos grandes bloques, recibidos al corte, se tallaron los ocho "ortostatos". Todas sus caras, a excepción de la base y las cabezas laterales –no visibles en el montaje final–, se abujardaron manualmente, repasando las aristas para regularizarlas. Se consiguió así un efecto de auténtico sillar que contrastaba llamativamente con los ortostatos originales del dolmen, aún más realizado por su disposición final.

Las nuevas piezas debían completar muy parcialmente la cámara y casi íntegramente el lado derecho del corredor. Faltando elementos que con precisión permitieran conocer la situación y dimensiones de las piezas originales se optó por una recolocación dentro de la zanja ya existente, tratando de repetir el dimensionamiento del lado conservado. Aunque obviamente es tan sólo un acercamiento artificial a la imagen primigenia del dolmen, la ubicación no puede romper la imagen general. Por ello se buscó el mantenimiento de cierta paridad entre ambos lados, fijando nuevos puntos de referencia que se unían con los existentes.

El resultado final ofrece un aspecto mucho más geométrico que el conjunto de las piezas originales, ya que, además de la regularidad de cada reposición, la colocación lineal contrasta con los pequeños giros y virajes que entre sí tienen los ortostatos (Fots. 1 y 2).

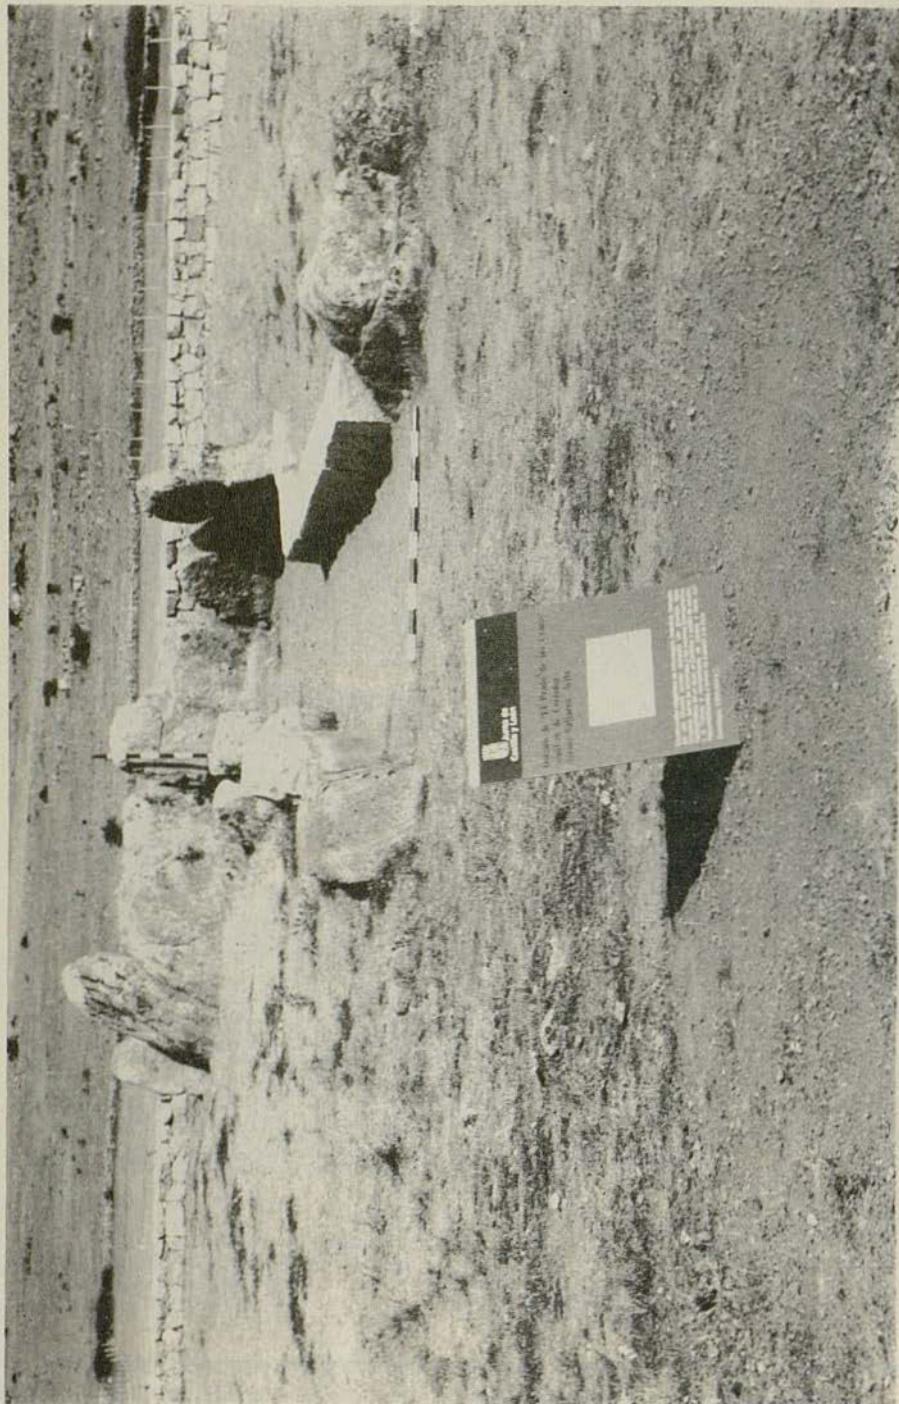
Foto 2: Estado final tras el recrecimiento del túmulo y la compactación del piso interior

Se emplearon 54 m<sup>3</sup> de tierra vegetal limpia, aireada por su remoción, y por tanto fácilmente colonizable por las especies vegetales propias del prado (Fot. 1).

El resultado de todas las actuaciones fue el recrecimiento del túmulo en unos 45/50 cm. sobre el nivel previo, completándolo en todo su perímetro, y ofreciendo así una visión, sino cercana a la original, sí mucho más próxima y sobre todo más fácilmente comprensible que la inicial. Para el corredor y la cámara el nivel ascendió unos 10/15 cm., creando una nueva superficie de uso y protegiendo simultáneamente los refuerzos y anclajes de la estructura (Fot. 2).

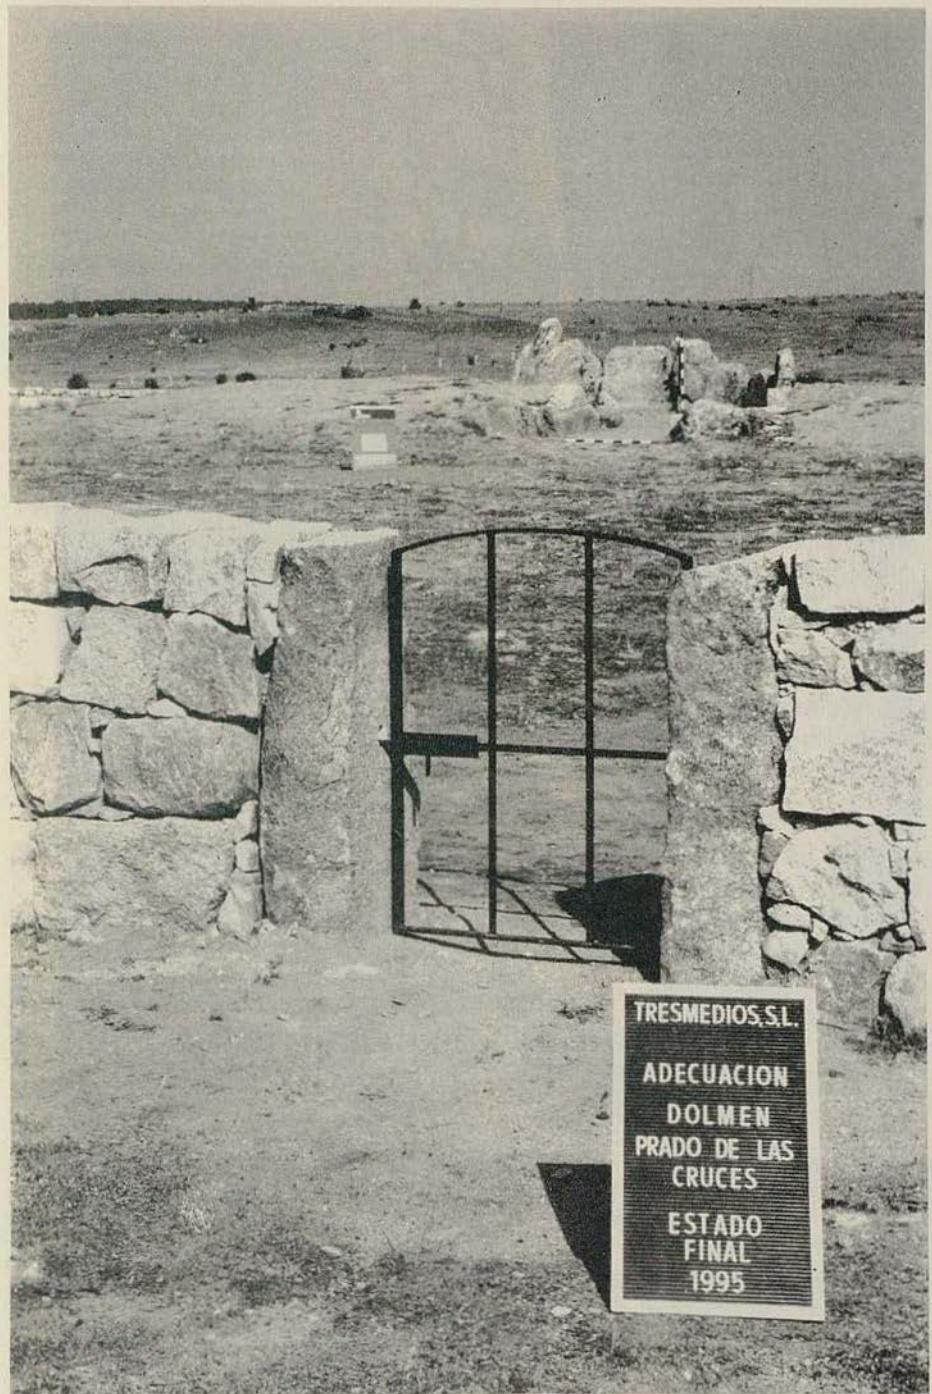
Foto 3: Detalle de la portilla de acceso al recinto y el nuevo muro de cerramiento

La elección del flanco del cercado en el que debía abrirse la portilla estaba vinculada al acceso más importante al dolmen. Descartado el acceso frontal, en la línea del corredor, ya que fijaría la atención en detrimento del túmulo, se planteaba un recorrido ligeramente descentrado desde la portilla hasta las cercanías del dolmen, con el reclamo del panel informativo ya en las inmediaciones de éste. Tomando en cuenta estas consideraciones el vano quedó emplazado en el lado este de la cerca, a unos 15 m. del ángulo NE., fácilmente alcanzable desde el camino y en una zona de ligera rampa que culmina finalmente en el megalito (Fot. 3).

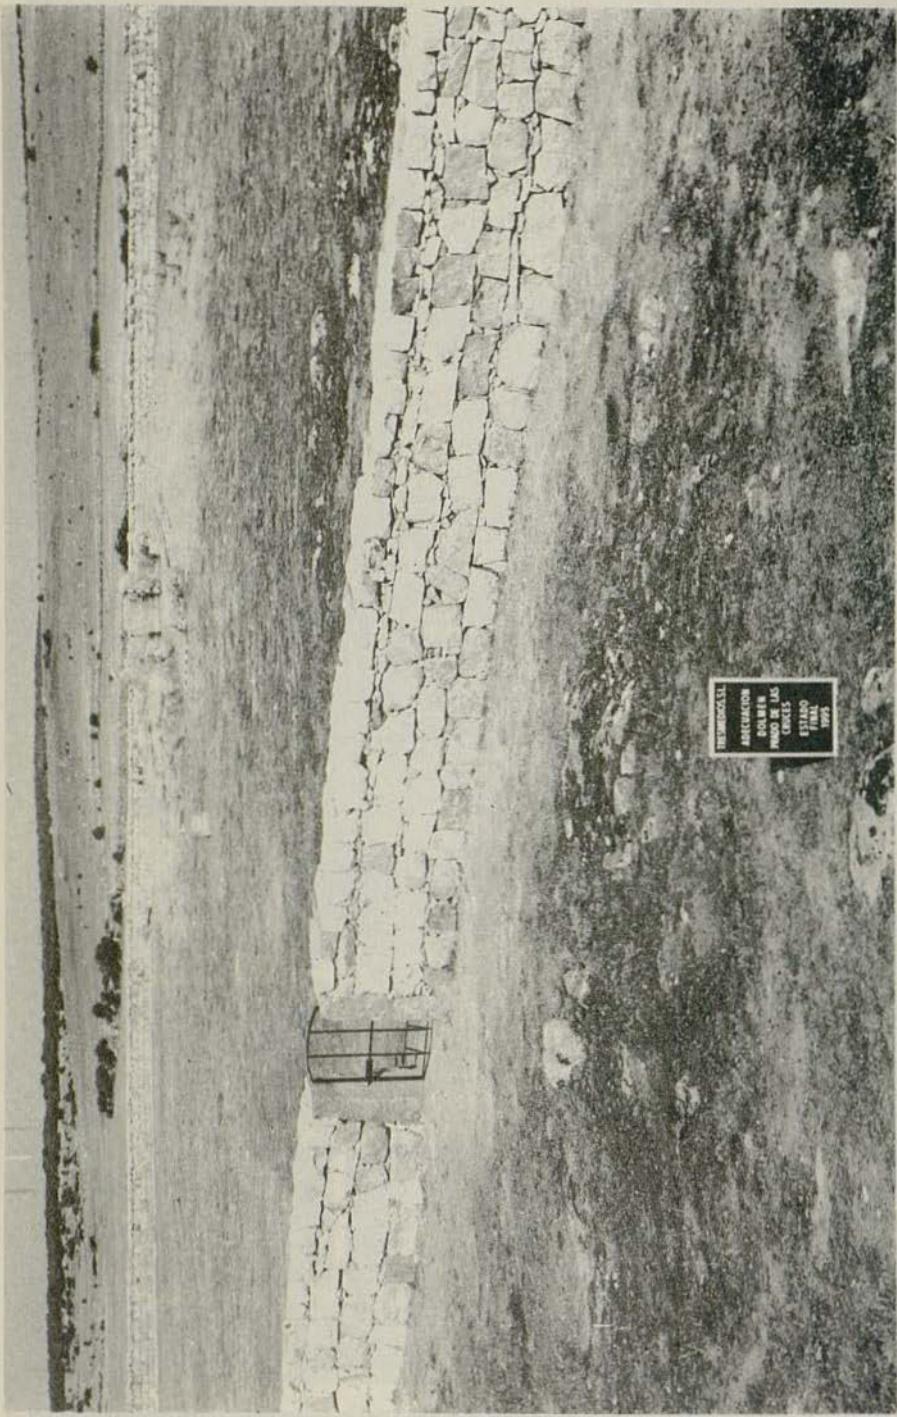
Foto 4: Vista general del nuevo recinto

De planta cuadrada, el cercado tenía como centro geométrico la cámara del dolmen, y trasladaba en sus lados los ejes de éste (SE.-NO. y SO.-NE.), por lo que la embocadura del corredor avanzaba ligeramente hacia una de las paredes, aquella en la que precisamente se abriría la portilla de acceso al recinto.
