EXCAVACIONES DE URGENCIA Y DOCUMENTACION DE HALLAZGOS ARQUEOLOGICOS EN LA CIUDAD DE AVILA. 1986

Hortensia LLARRÉN
Elias TERÉS

PUNTOS DE INTERVENCIÓN ARQUEOLÓGICA EN ÁVILA CIUDAD (1986).

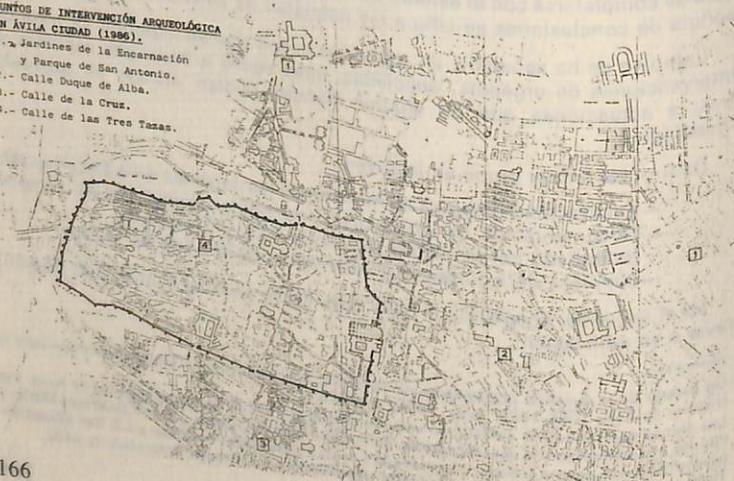
- 1.- Jardines de la Encarnación y Parque de San Antonio.
- 2.- Calle Duque de Alba.
- 3.- Calle de la Cruz.
- 4.- Calle de las Tres Tamas.

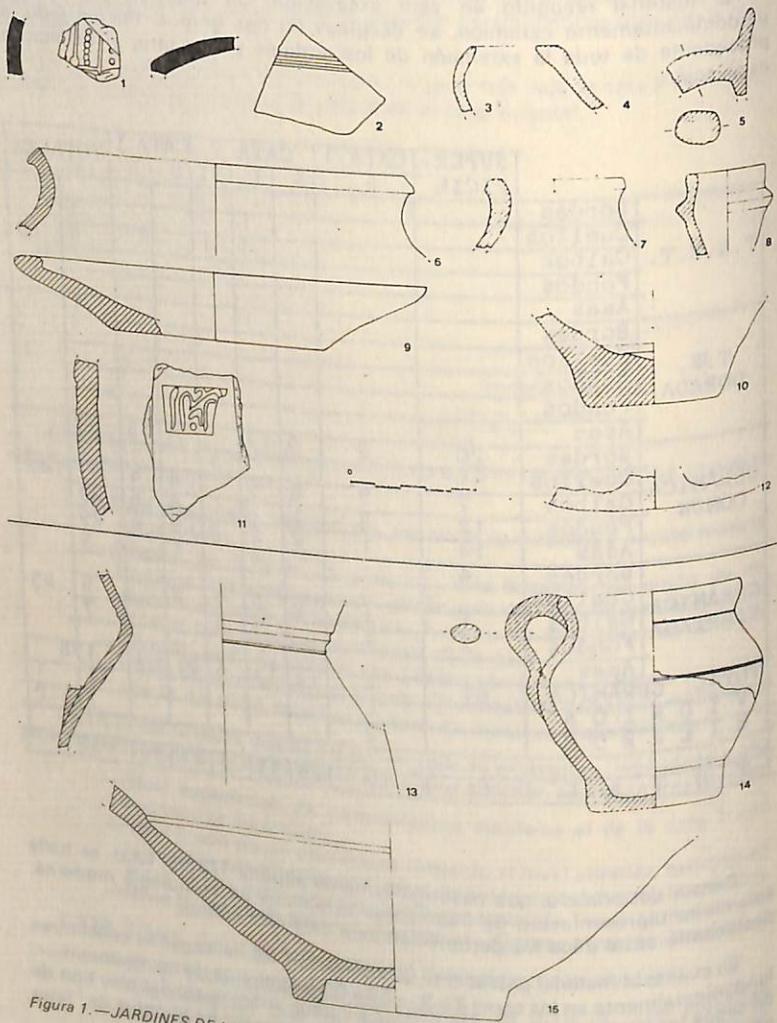
Figura 1.—JARDINES DE LA ENCARNACIÓN (86/62). Terra Sigillata Hispánica Tardía: 1 (2.I/93) Y 2 (2.II/125); cer. dorada; 3 (2.I/94) Y 4 (3.I/154); cer. dorada; 5 (S/60); cer. común: 6 (S/74), 7 (S/90), 8 (S/25), 9 (S/22), 10 (S/18), 11 (3.I/181) Y 12 (S/12). DUQUE DE ALBA (86/73); cer. vidriada: 13 (11), 14 (3) Y 15 (2).

puede avanzar la variedad tipológica de sus formas. Dentro de la cerámica de cocina, aparecen representadas ollas, ollitas, tapaderas, tinajas y morteros, mientras que en la de mesa, los tipos identificados son platos, fuentes, cuencos, escudillas y botellas. (Lám. II, 2, Fig. 1).

Por otro lado, en distintas zonas del solar, se han hallado restos arqueológico —fragmentos cerámicos y una moneda (Lám. IV, 1 y 2)— que proporcionan un dato cronológico de, al menos, un momento de ocupación de la zona (finales del s. XVIII-principios del s. XIX), que podría corresponder a la edificación de las casas últimamente derribadas que, a su vez, provocaron la destrucción de los elementos ya descritos. (Fig. 1).

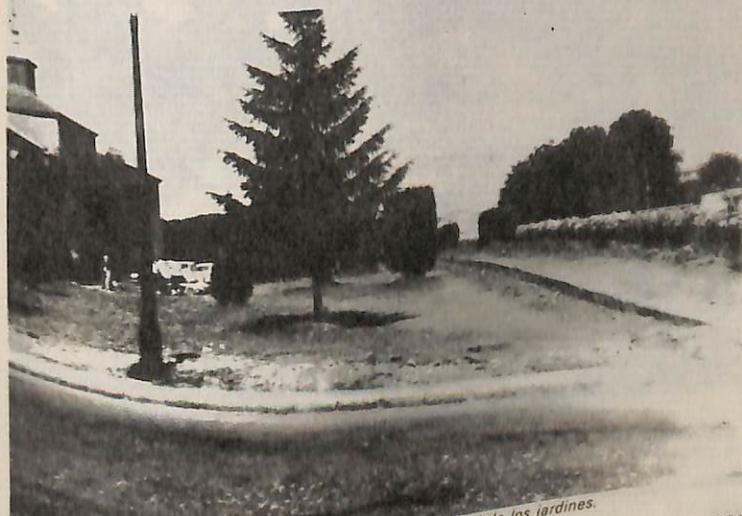
Lámina I-1: JARDINES DE LA ENCARNACIÓN. Vista general de los jardines.

había realizado el rebaje de las tierras superficiales, dando como resultado un terreno no uniforme, por el que se diseminaban varios montones de tierra, y en el que se había acentuado más su desnivel natural en dirección SO (Lám. I, 1).

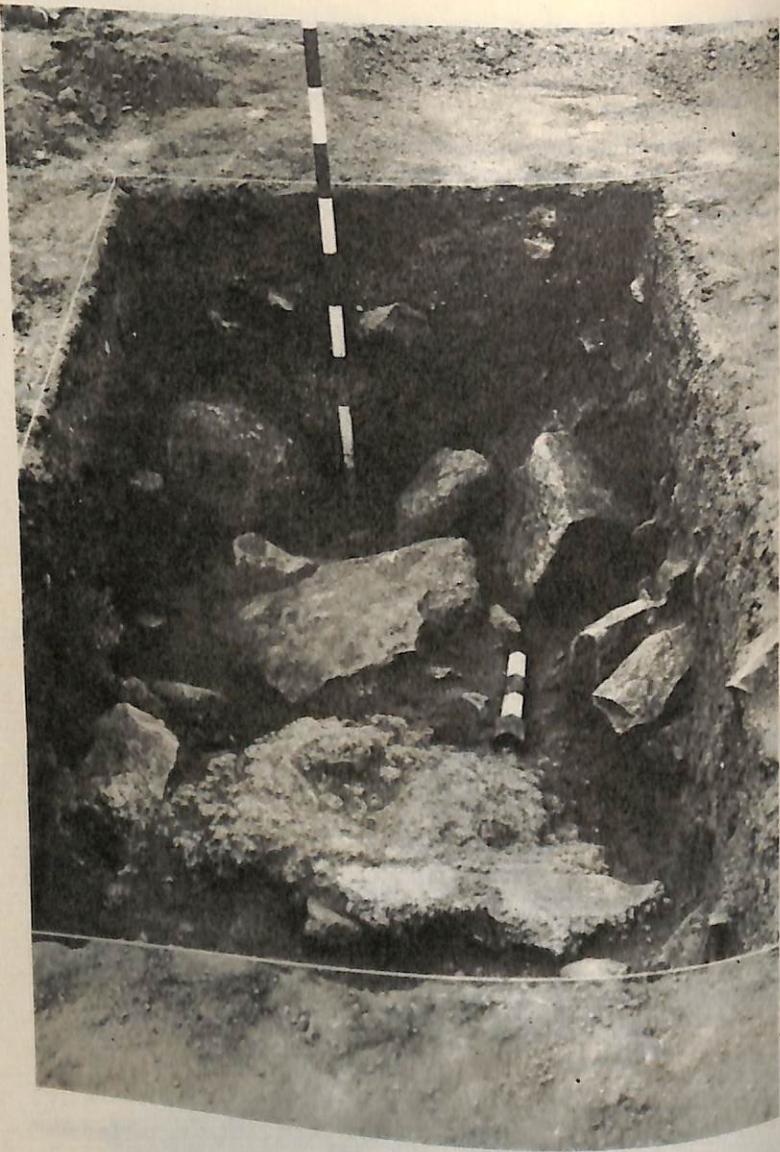
Lámina I-2: JARDINES DE LA ENCARNACIÓN. Detalle del nivel de relleno actual visto en el Cata 1.

CATA 1 (Lám. I, 2): se alcanza una cota de 0,63 m. de profundidad, donde se observan los siguientes niveles:

—Nivel II: nivel de relleno con piedras de granito de gran tamaño y restos de obra de cemento, todo ello mezclado con arena más oscura que la del nivel anterior; carente de material arqueológico.

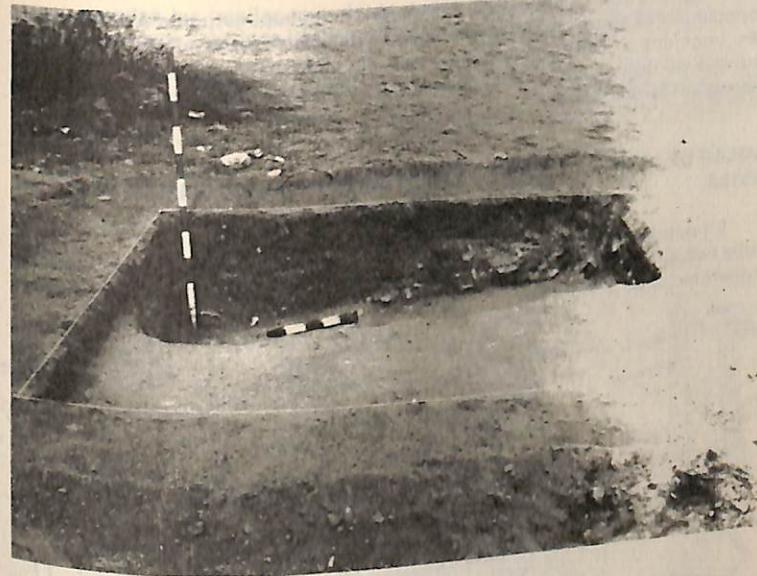
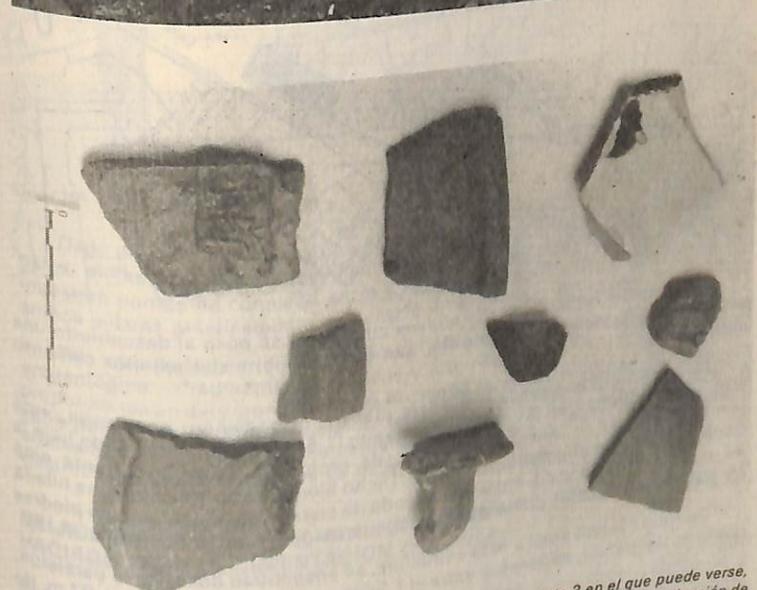
Lámina II: JARDINES DE LA ENCARNACIÓN. 1. Perfil oriental de la Cata 3 en el que puede verse, bajo el nivel de manto vegetal actual, el de relleno a base de arena de río. 2. Selección de material cerámico procedente de las excavaciones (S. II/III-XVII).

CATA 3 (Lám. II, 1): en esta cata sólo aparecieron dos niveles:

—Nivel I: corresponde al nivel de arena de río ya visto, con una mayor potencia en dirección norte, que en las otras catas. De este nivel sólo

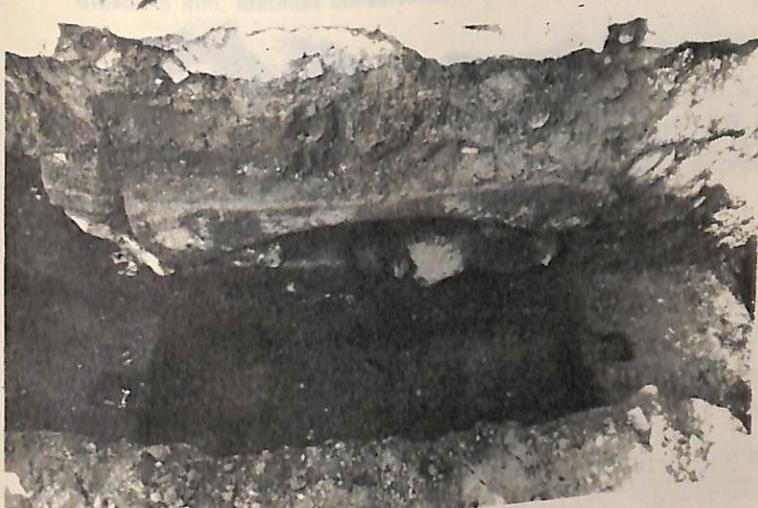
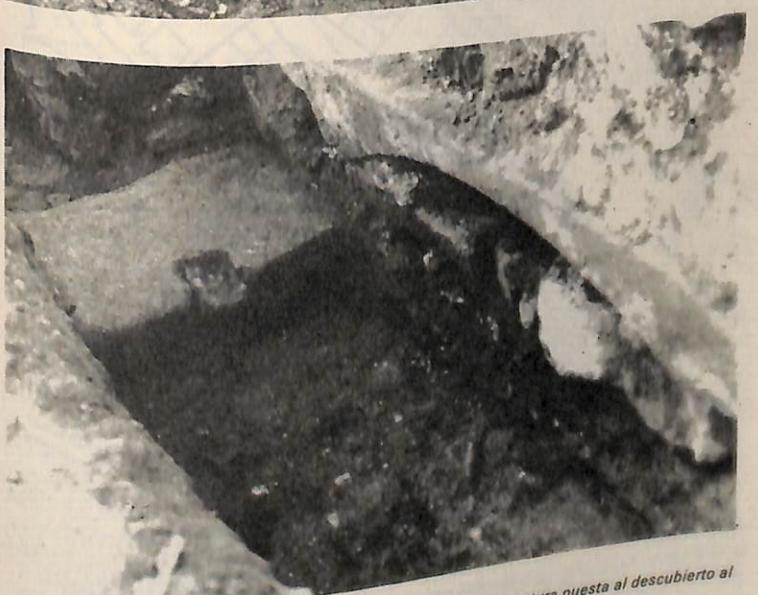
Lámina III: C/DUQUE DE ALBA ESQUINA C/CANDELEDA. 1. Estructura puesta al descubierto al
hacer la zanja de cimentación. 2. Detalle de la estructura.

Esta estructura, situada a 6,44 m. del muro medianero occidental, está formada por un bloque prismático de granito (1,56x0,28 m.), incrustado bajo la actual acera, de la que dista 0,50 m. de profundidad, en cuyo frente está trabajado un arco con derrame interno. Dicho bloque se apoya sobre una hilada de mampuestos en seco, colocada a modo de cierre, estando relleno de piedras de pequeño tamaño y tierra el espacio que lo separa de la acera (fig. III, 1).

De forma transversal a esta estructura, se encuentran dos sillares paralelos, también de granito, separados entre sí 1,54 m., y situados a 1,02 m. y 1,07 m. de profundidad respecto al nivel de la calle. Su anchura es de 0,67 m. y 0,76 m. respectivamente, desconociéndose sus medidas totales, al sobrepasar, tanto en longitud como en profundidad, los límites de la zanja de cimentación. En ambos

casos, quedan las huellas muy desgastadas de sendas gorroneras de sección circular, dentro de un recorte rectangular, enfrentadas ($0,17 \times 0,13 \times 0,10$ m.) (Lám. III, 2).

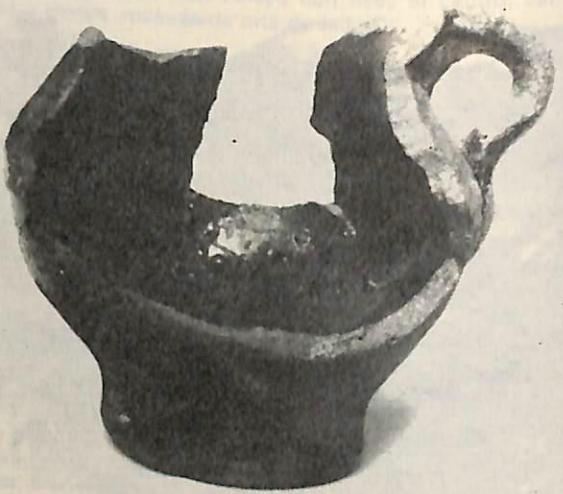
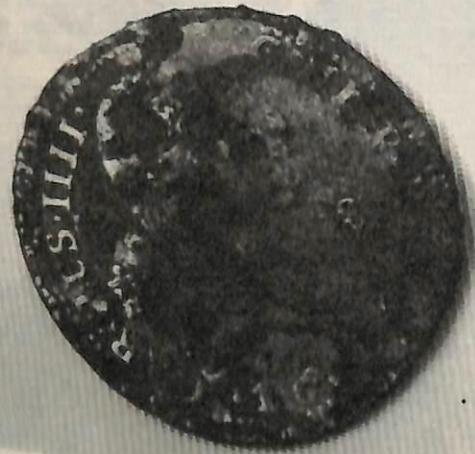
Lámina IV: C/ DUQUE DE ALBA ESQUINA C/ CANDELEDA. 1. Jarrita vidriada, siglo XVIII. 2. Ocho^o maravedís de Carlos IV.

- 1.—Moneda.
Ocho maravedís. Cobre. Segovia.

Anv.: Busto a derecha entre marca de taller y valor, rodeada de leyenda:
C(A)R(O)LUS. III.(D)G.HI(SP).RE(X).1800.

Rev.: Cruz del Infante Don Pelayo con lises al centro, cantonado de
castillos y leones, rodeada de orla de laurel.
Módulo: 32 mm.

Conservación: media. El anverso presenta desgaste en su zona central, lo
que ha ocasionado la práctica desaparición de la figura.

3.—Jarrita incompleta.

Borde exvasado simple; cuerpo gutiforme y fondo plano.
Conerva un asa de cinta, que arranca del mismo borde y cierra en la mitad
del cuerpo.

Pasta roja con intrusiones de cuarzo y caliza, de pequeño tamaño. Vidrio
verdoso al interior y rebaba exterior. Huellas de fuego. Cocción oxidante.
Grosor: 5 mm. Diámetro fondo: 49 mm. Altura de la pieza: 82 mm.

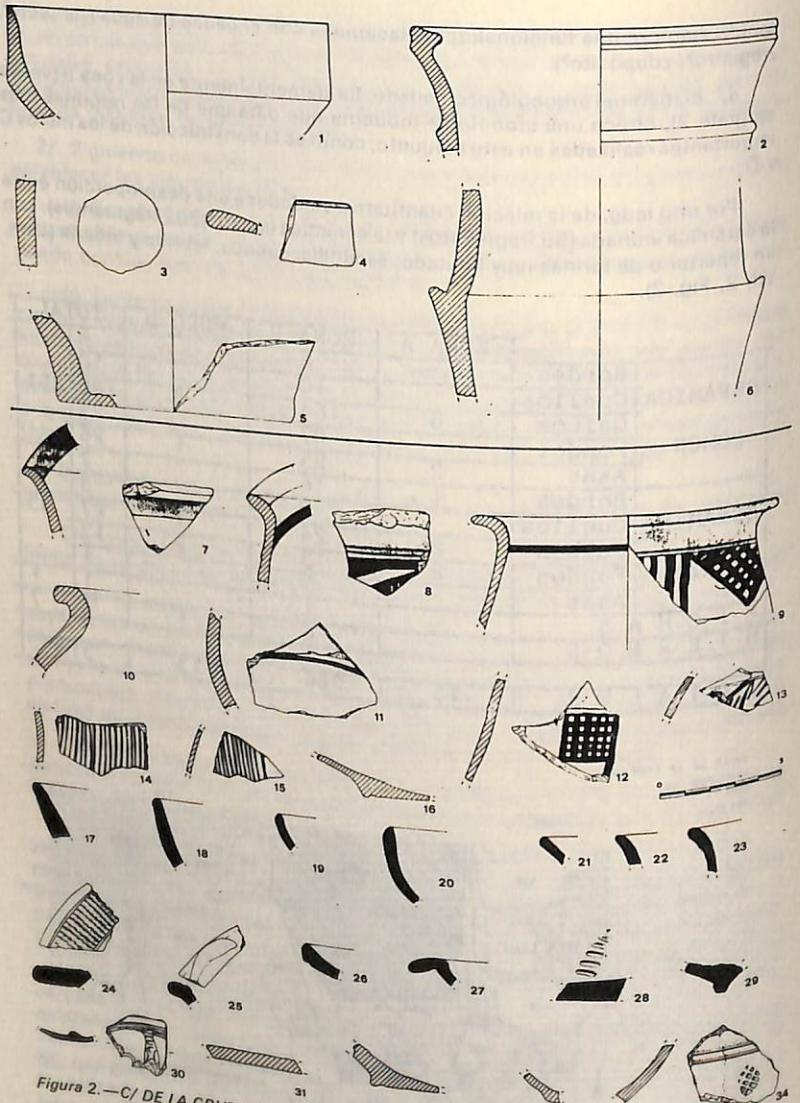
Figura 2.—C/ DE LA CRUZ (86/76): 1: escudilla; 2: cántaro; 3: ficha; 4: plato; 5: olla y 6: tubería.
TRES TAZAS (86/69): cer. pintada de tradición indígena: 7 (1/3/20), 8 (1/3/21), 9 (S/1),
10 (4/1/1), 11 (S/2), 12 (4/1/114), 13 (1/3/13), 14 (1/2/4), 15 (1/3/26) y 16 (S/38); TSHT:
17 (1/2/14), 18 (S/3), 19 (S/5), 20 (1/211), 21 (1/3/4), 22 (1/2/10), 23 (1/3/19), 24
(S/4), 25 (1/2/12), 26 (1/2/19), 27 (1/2), 28 (3/1) y 29 (S/7); Lucerna: 30 (1/3/30); cer.
dorada: 31 (1/3/10), 32 (S/8) y 33 (1/2/2); cer. paleocristiana: 34 (1/3/29).

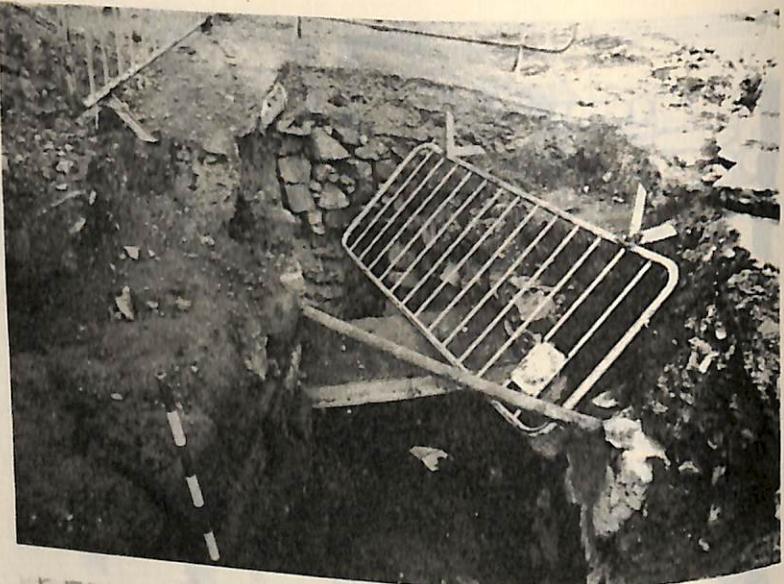
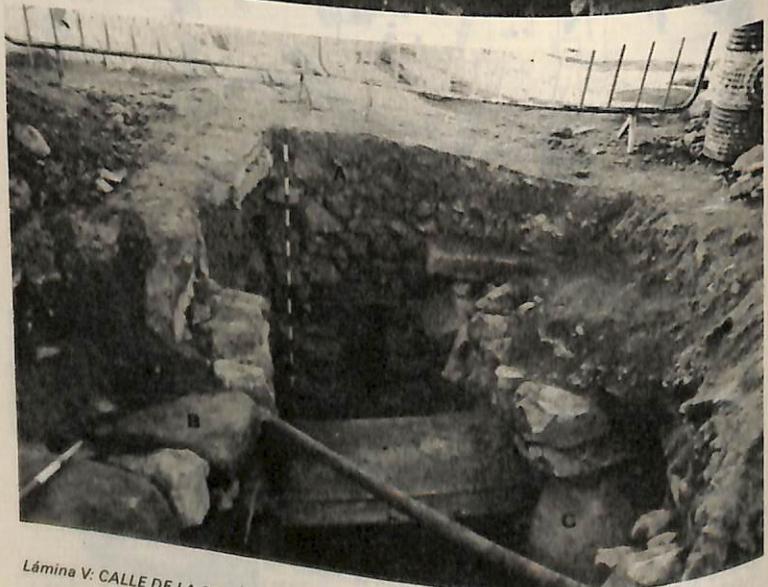
Lámina V: CALLE DE LA CRUZ. 1. Estructuras puestas al descubierto al producirse el hundimiento. 2. Estructuras tras su limpieza: al fondo, atarjea (A); en primer plano, tubería de hierro y conducción de Alta Tensión y muros (B) y (C).

Tras el hundimiento, los servicios del Ayuntamiento de la ciudad, procedieron a retirar las lajas y la tierra que protegían estas estructuras quedando el conjunto como si se hubiese realizado una zanja de 5 x 3 m. aproximadamente (Lám. V, 1).

El conjunto de estructuras al que se ha hecho referencia está formado por cuatro muros, de distinta calidad y momento cronológico, que —aparecían cubiertos por una serie de lajas planas— cuyo número se desconoce— que, a su vez, quedaban ocultas por un nivel de relleno con suave pendiente hacia el Sur, manteniendo así el desnivel natural de la zona.

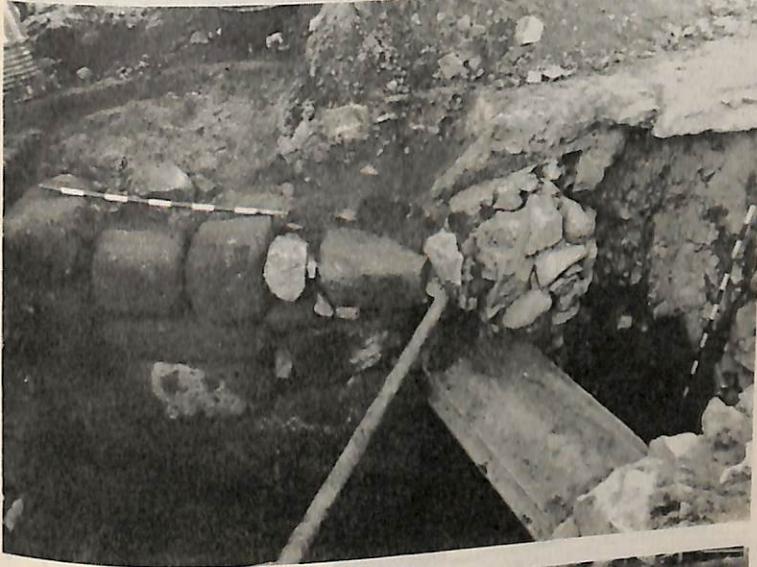
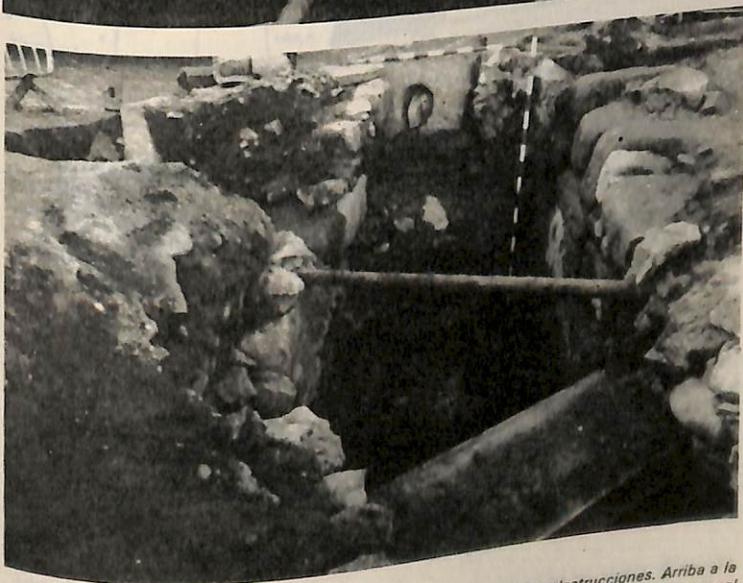
Lámina VI: CALLE DE LA CRUZ. 1. Detalle del muro B con las distintas destrucciones. Arriba a la derecha, parte de una de las losas de cubrición. 2. Actual cierre (D) de la estructura en el que se ha reutilizado una boca de riego.

Muro B: constituye el cierre occidental y, sin duda, es el que presenta mejor técnica constructiva.

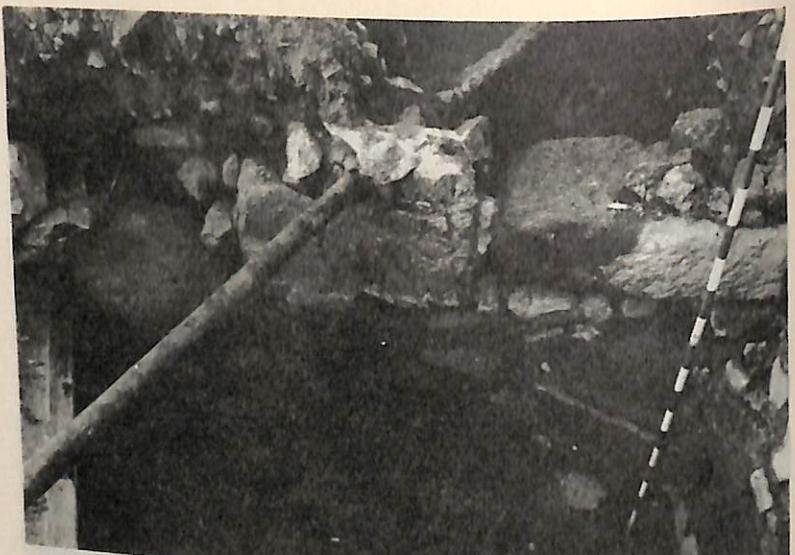
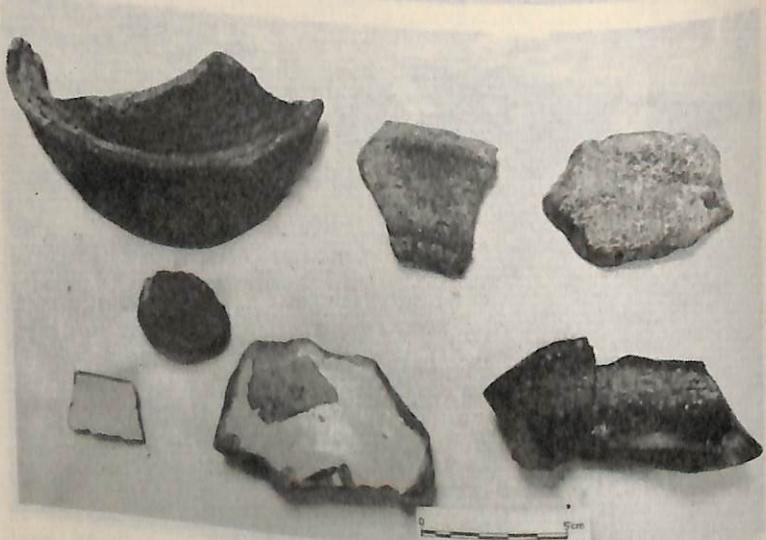
Lámina VII: CALLE DE LA CRUZ. 1. Detalle del muro C en el que quedan reflejadas las distintas intervenciones. En el ángulo inferior derecho, la salida del cauce actual. 2. Selección del material arqueológico, procedente del nivel de relleno. (S. XV-XVII).

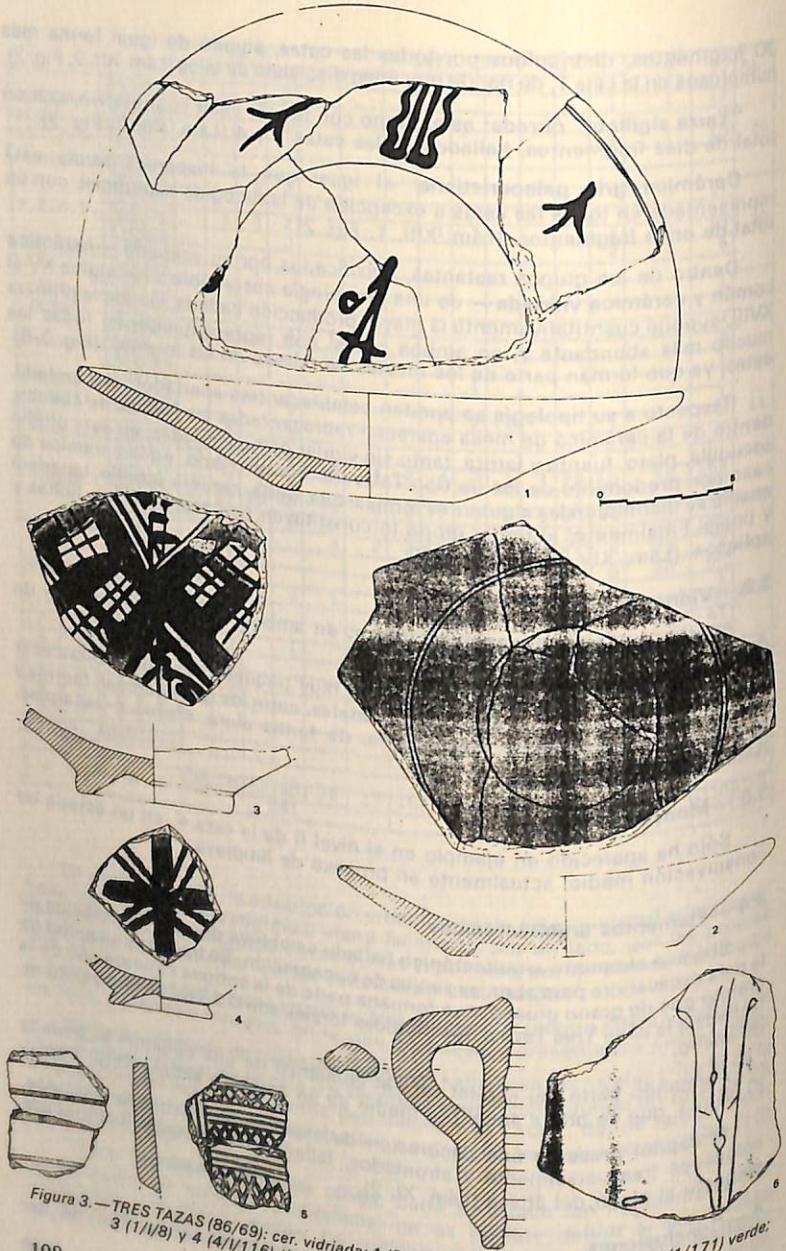
Figura 3.—TRES TAZAS (86/69); cer. vidriada: 1 (S/150) amarillo y manganeso; 2 (1/1/171) verde; 3 (1/1/8) y 4 (4/V/116) tipo Teruel; 5 (1/1/1) tipo Manises y 6 (S/186) amarillo.

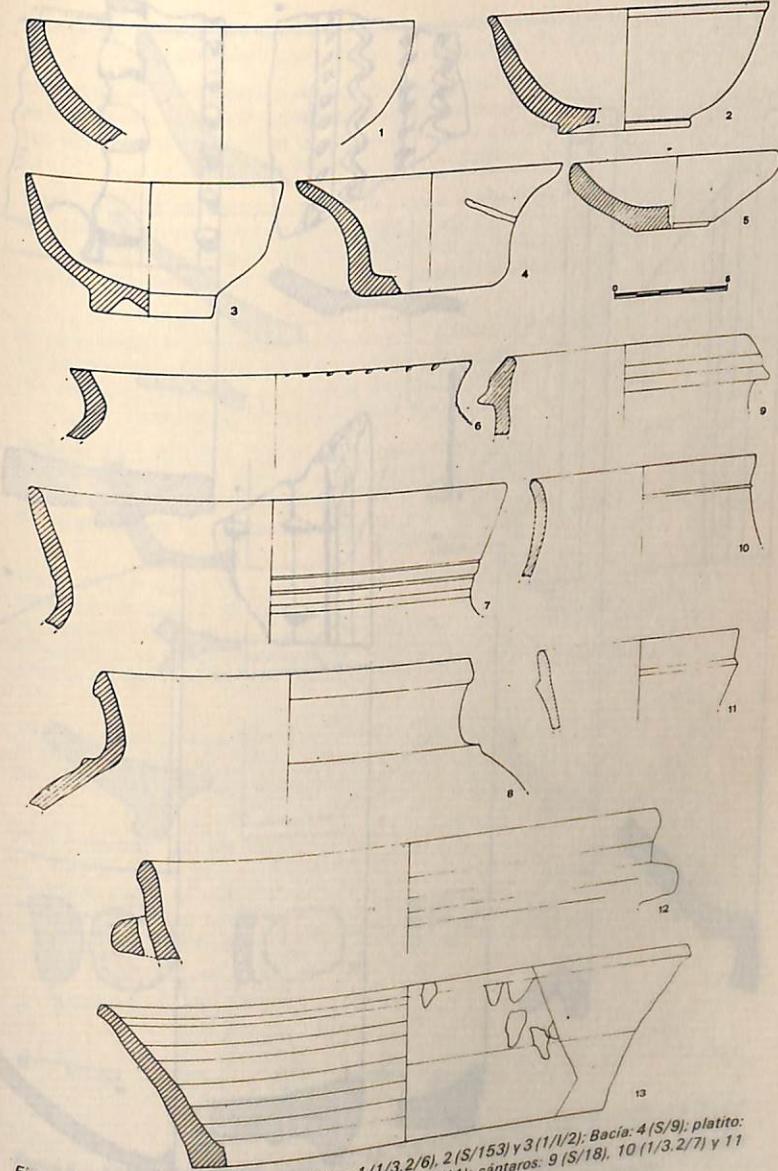
Figura 4.—TRES TAZAS (86/69); escudillas: 1 (1/3.2/6), 2 (S/153) y 3 (1/I/2); Bacía: 4 (S/9); platito: 5 (S/152); ollas: 6 (S/26), 7 (S/16) y 8 (1/3.2/11); cántaros: 9 (S/18), 10 (1/3.2/7) y 11 (1/3.2/67); cazauela: 12 (2/II/1) y lebrillo 13 (3/3/68).

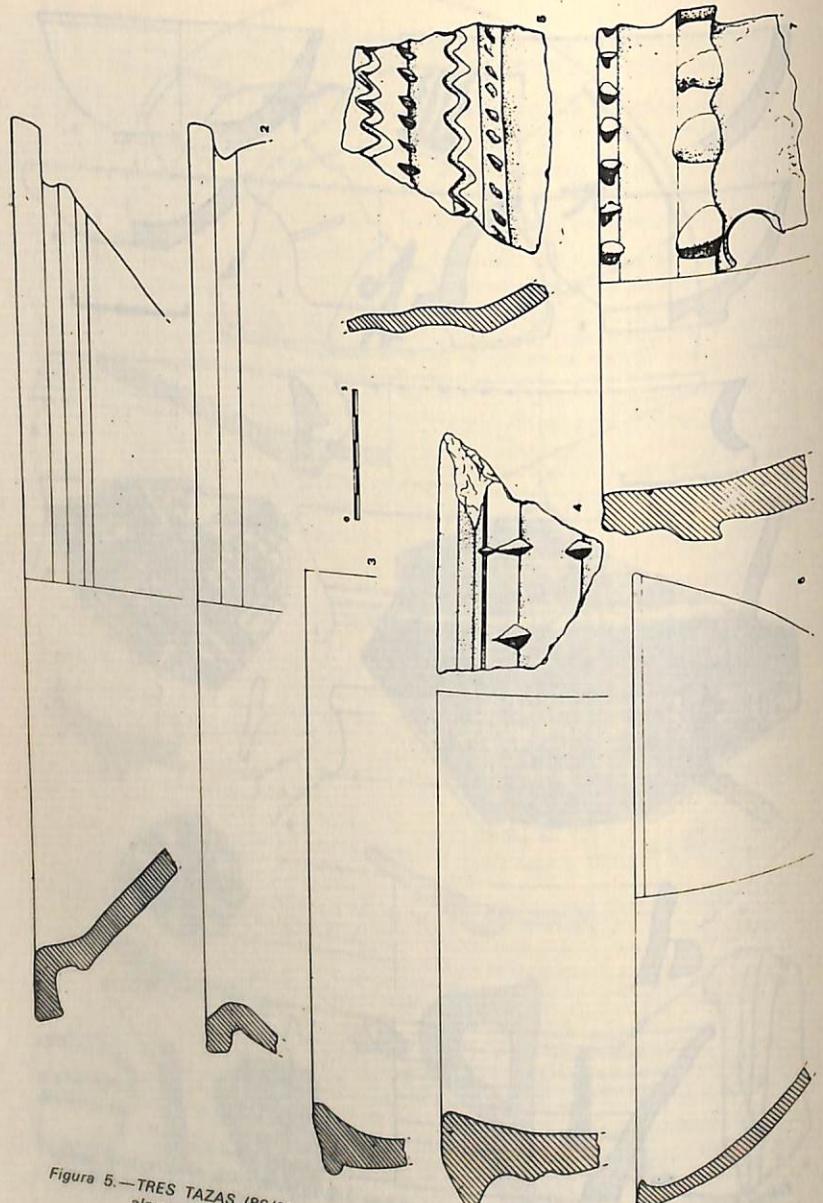
Figura 5.—TRES TAZAS (86/69): lebrillos: 1 (S/12), 3 (S/15), 4 (S/29) y 6 (1/3.2/5); ollas
almacenaje: 2 (S/31) y 5 (S/99); tubería: 7 (S/132).

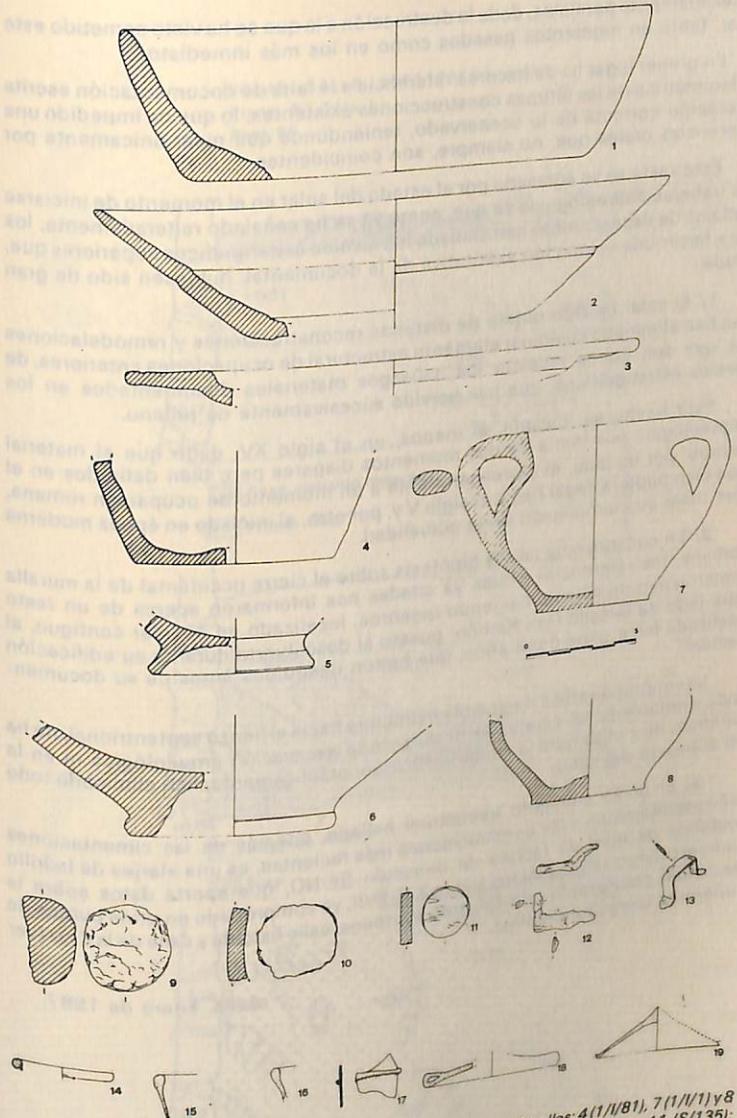
Figura 6.—TRES TAZAS (86/69): platos: 1 (S/49), 2 (S/151) y 3 (1/II/2); ollas: 4 (1/II/81), 7 (1/II/1) y 8 (S/62); cuencos: 5 (1/II/17) y 6 (S/202); fichas: 9 (S/137), 10 (S/136) y 11 (S/135); objetos metálicos: 12 (4/I/138) y 13 (4/I/139); vidrios: 14 (1/II/157), 15 (1/II/100), 16 (1/II/158), 17 (1/S/155), 18 (1/I/159) y 19 (1/S/152).

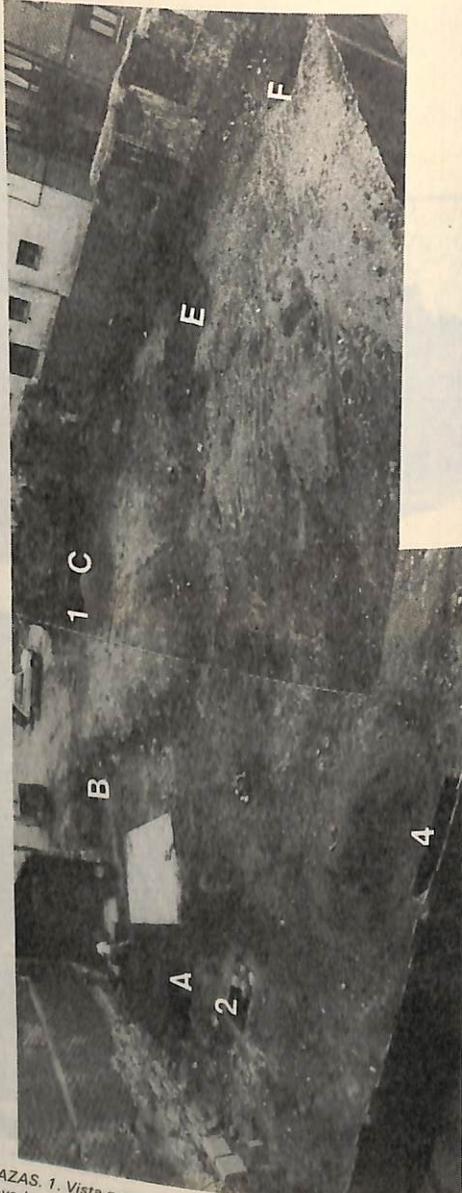
Lámina VIII: C/ TRES TAZAS. 1. Detalle de la fachada occidental antes de su demolición. Año 1985.
2. Detalle de una de las "píletas" que, quizás, diera nombre a la Calle Tres Tazas.

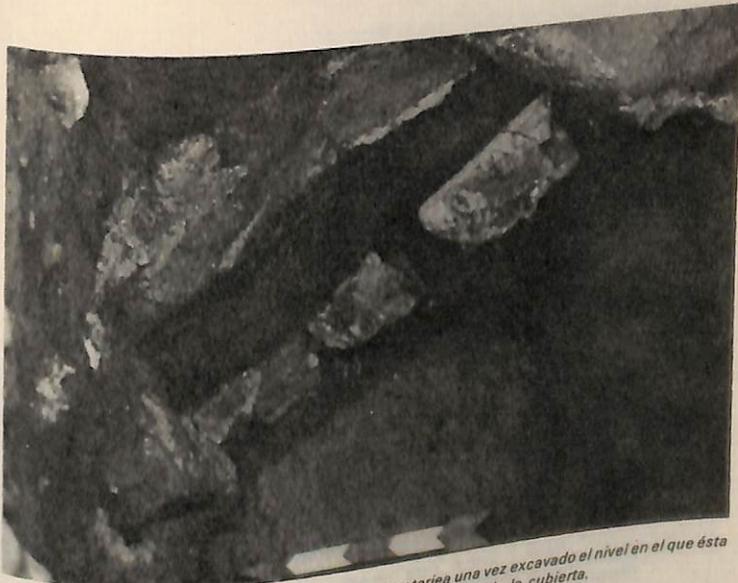
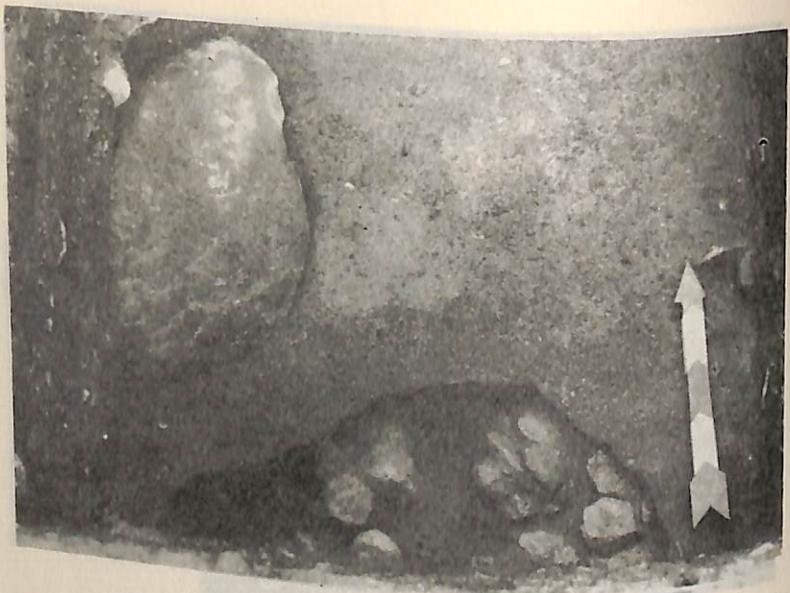
Lámina X: C/ TRES TAZAS. 1. Cata 2, nivel III: muro y atarjea una vez excavado el nivel en el que ésta fue construida. 2. Caja de la atarjea una vez levantada la cubierta.

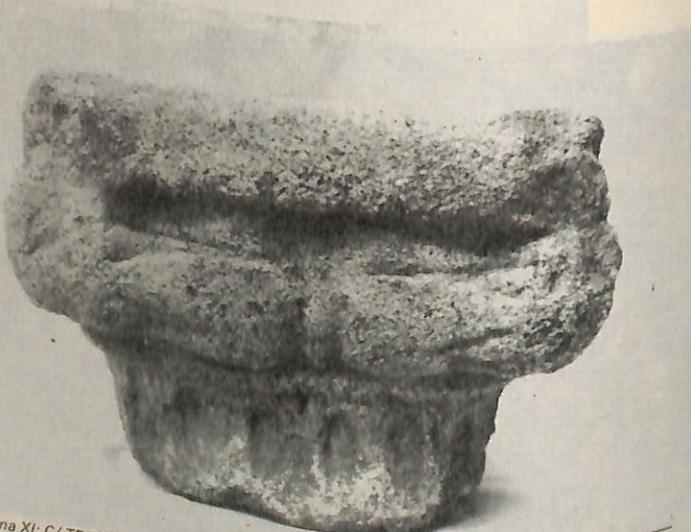
Lámina XI: C/ TRES TAZAS. 1. Cata 4: "Fosa" situada en el perfil Sur de la cata, carente de material arqueológico. 2. Capitel de granito que formaba parte de la cimentación occidental de la última construcción, sacado por la pala excavadora.
