EL POBLADO FORTIFICADO de "EL RASO de CANDELEDA" (Ávila): El Núcleo D

Un poblado de la III Edad del Hierro en la Meseta de Castilla

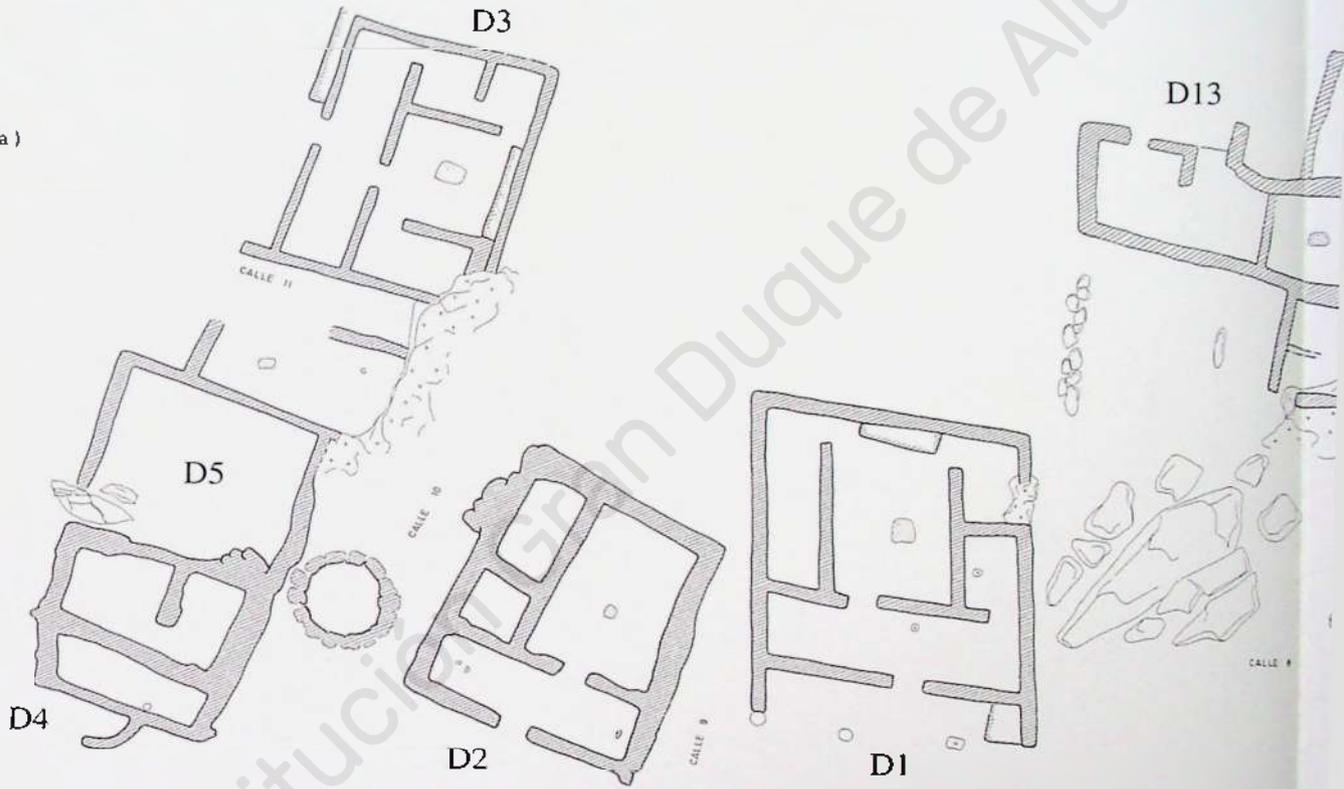
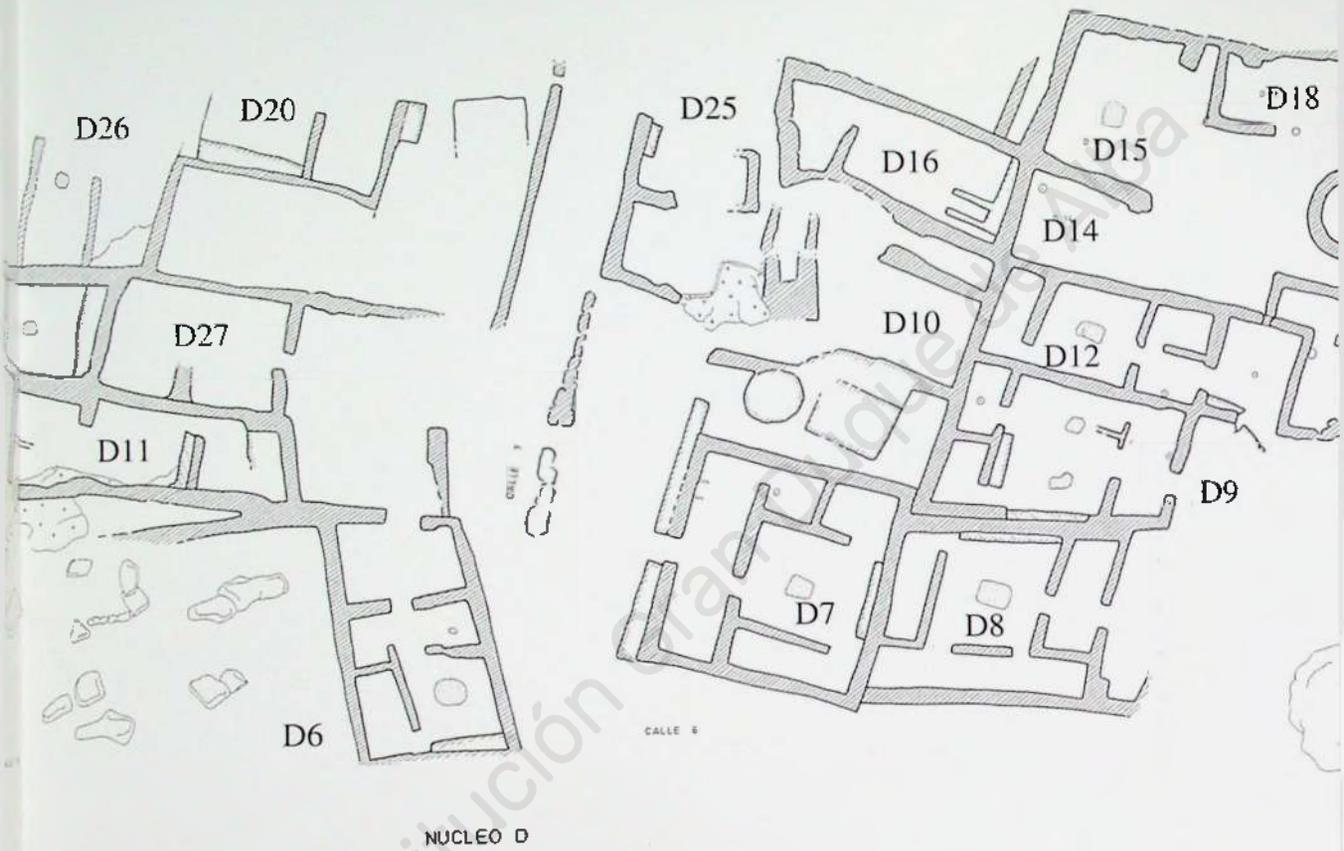
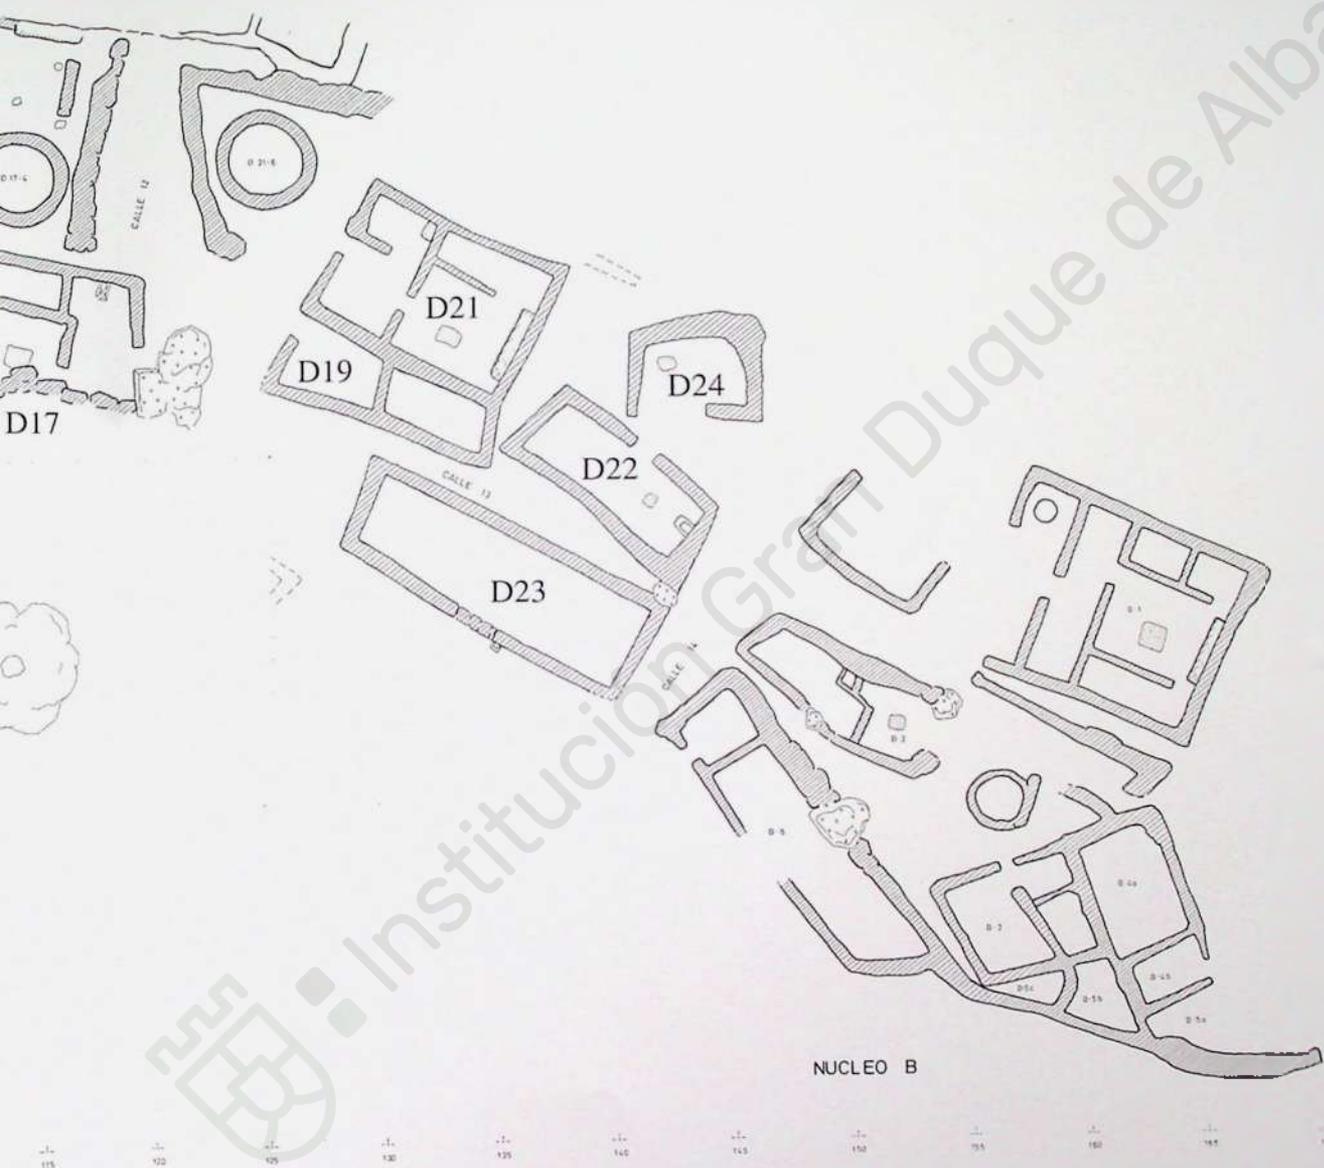
FIGURA 6. Plano general de las casas excavadas en los núcleos B, izquierda y D, derecha.

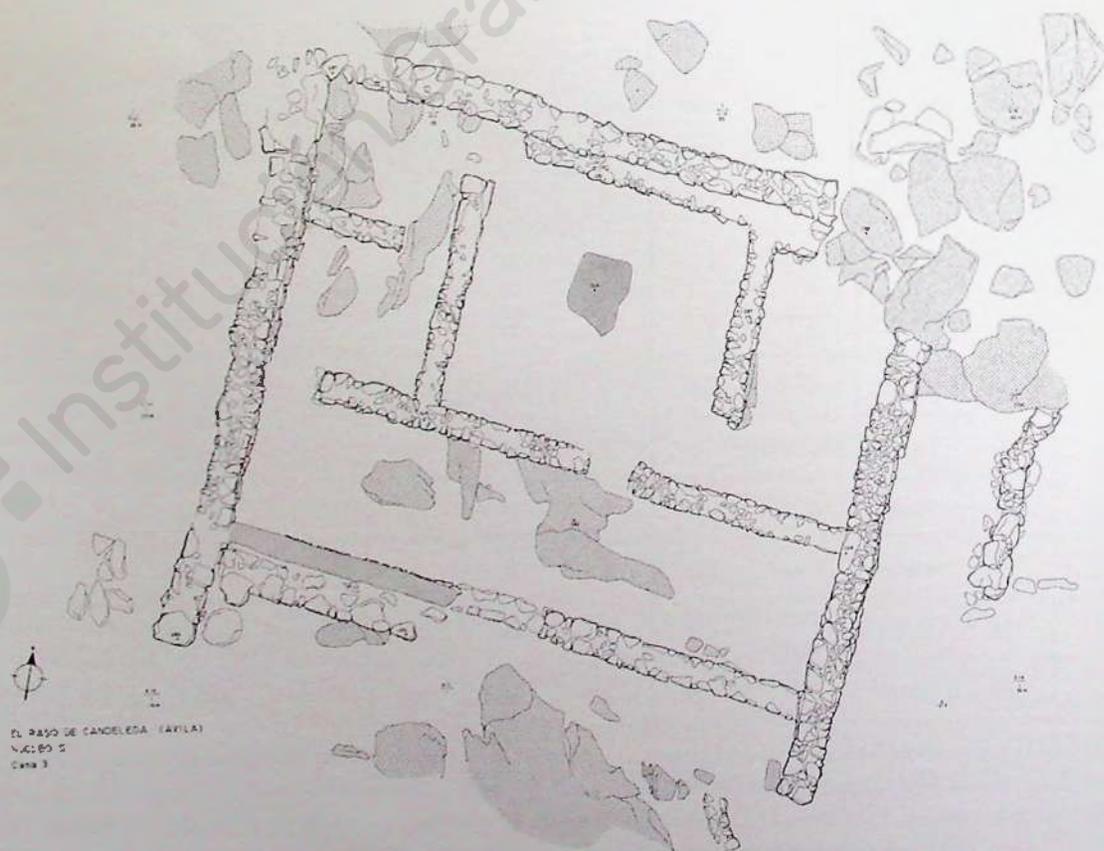
FIGURA 60. Casa D3. Planta general.

En la mitad occidental de la fachada se alza un banco o poyo de 70 cm de anchura y unos 45 de altura media, que compensa el declive que en esta zona presenta el terreno, sirviendo por tanto también como refuerzo del muro de fachada. Es algo más corto que él, dejando exenta no solo la puerta principal, sino también la jamba de este

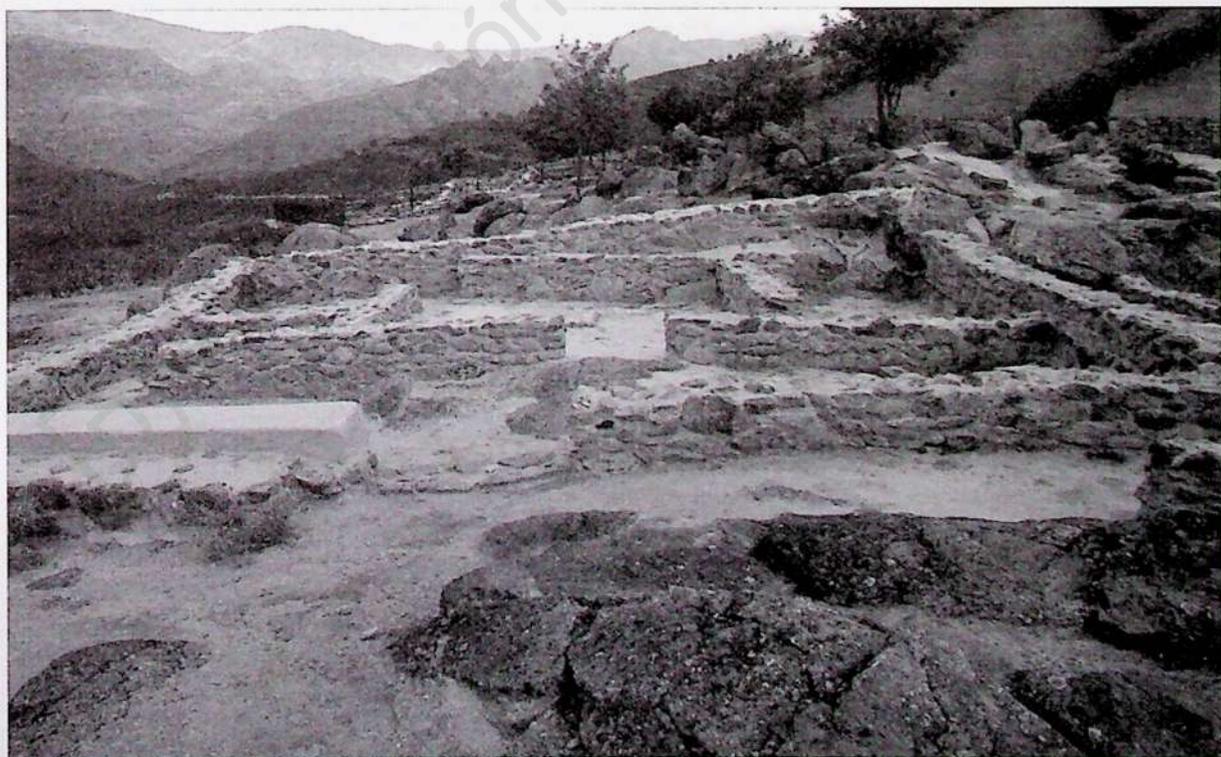
FIGURA 62. Casa D3.

acusadamente plana, aunque no trabajada, pudo servir como apoyo de un pie derecho. Ambas están en su mayor parte asentadas sobre el granito de la base, que ha sido evidentemente rebajado para hacer la estancia más cómoda. Destaca sobre todo una gran masa que emerge en el centro de la habitación y se eleva de manera considerable, precisamente en la zona de paso hacia la cocina, facilitando la disposición de la casa a distintos niveles. En el más bajo, aunque ya más alto que el porche, la habitación 4, todo el ángulo SW. de la casa, en cuyo centro aflora otra masa de granito, rebajada, que debió ir cubierta por el nivel de relleno, pues queda por debajo del que indica el borde inferior del enfoscado, que todavía se conserva adherido al muro sur de la habitación, cubriendo el zócalo de mampostería y la parte baja de tapial (fig. 62).

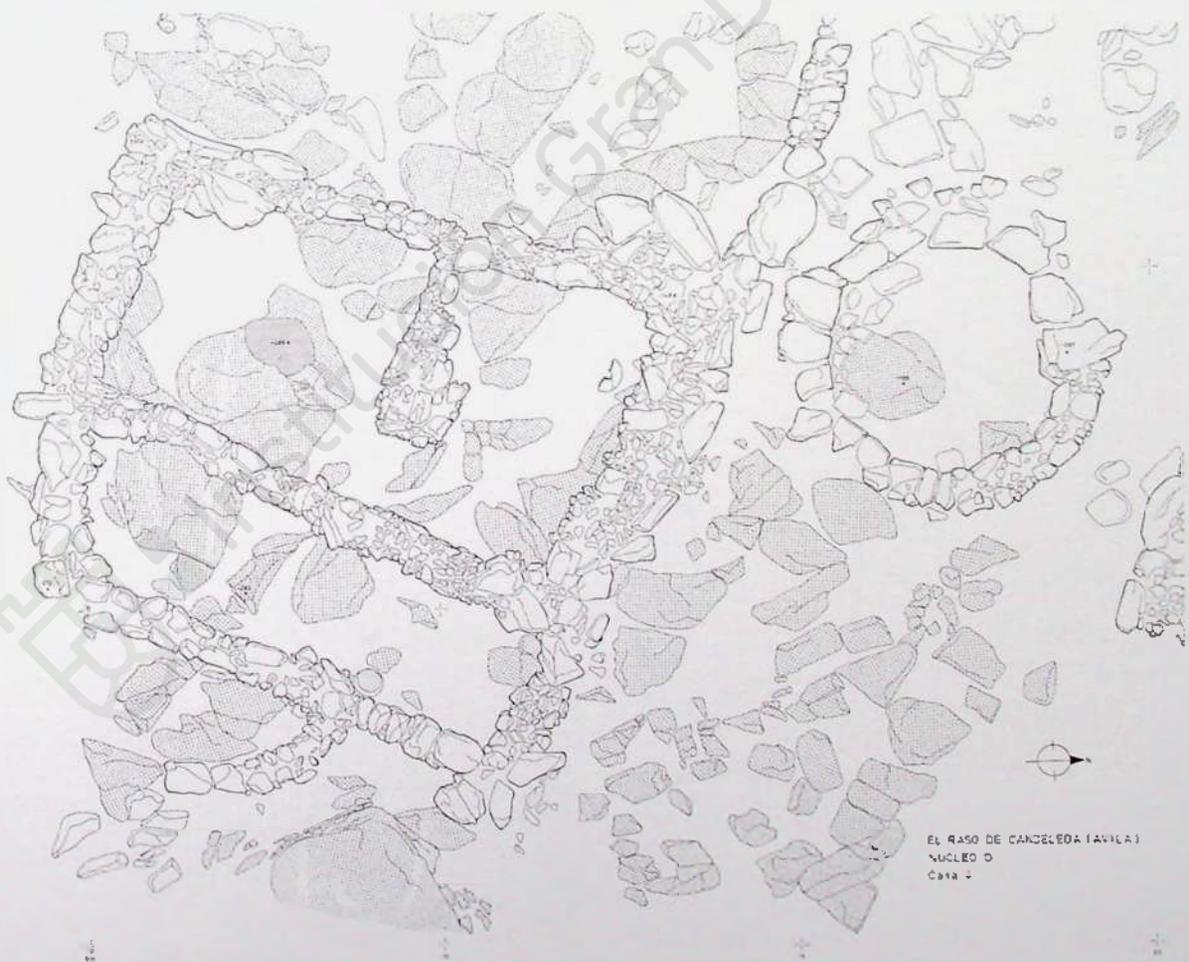
FIGURA 83. Casa D4, planta general y recinto circular de D5.

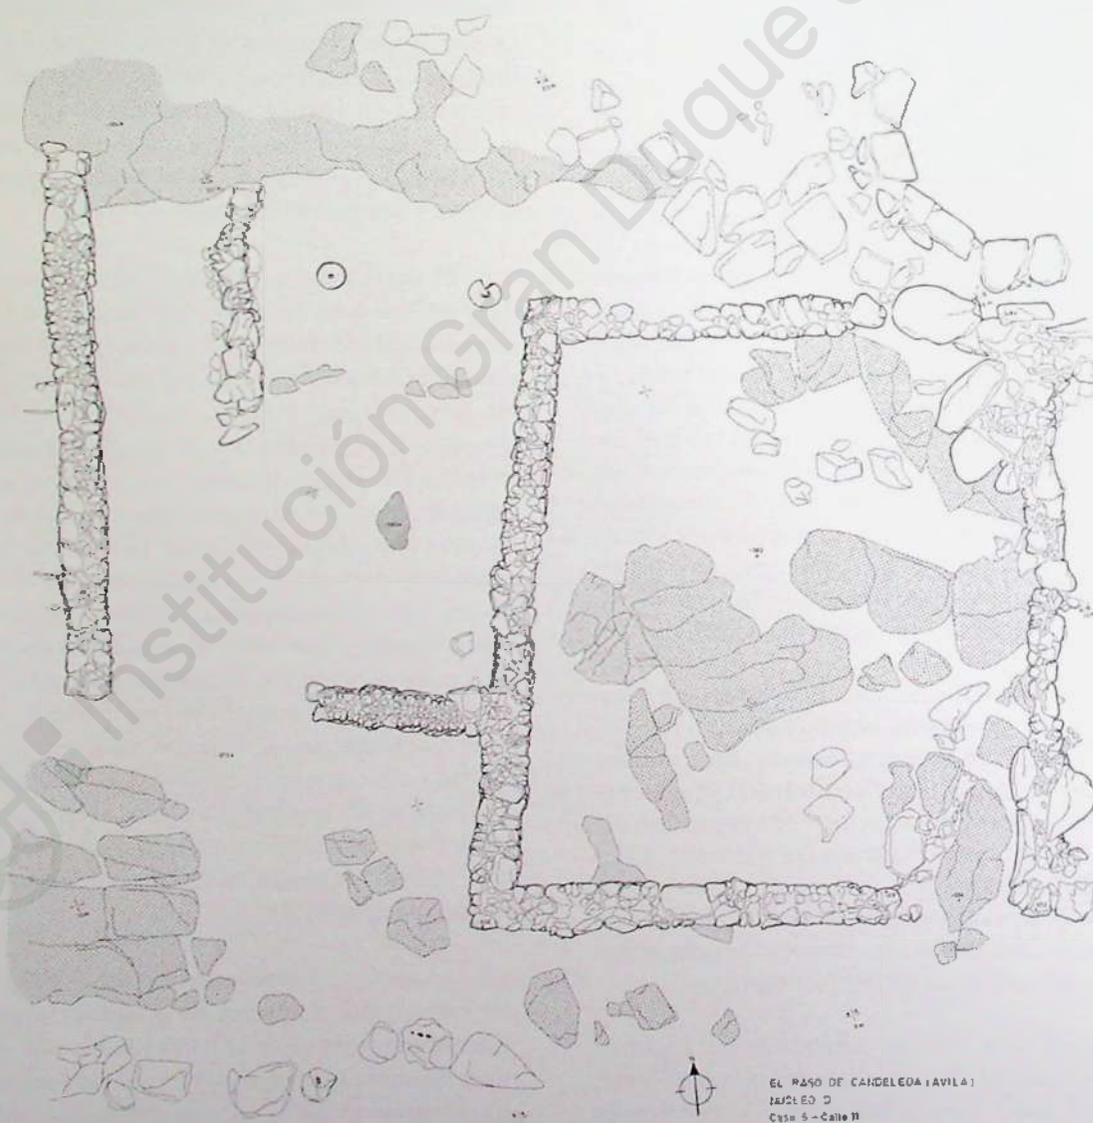
FIGURA 96. Casa D5 y Calle 11D. Planta general.

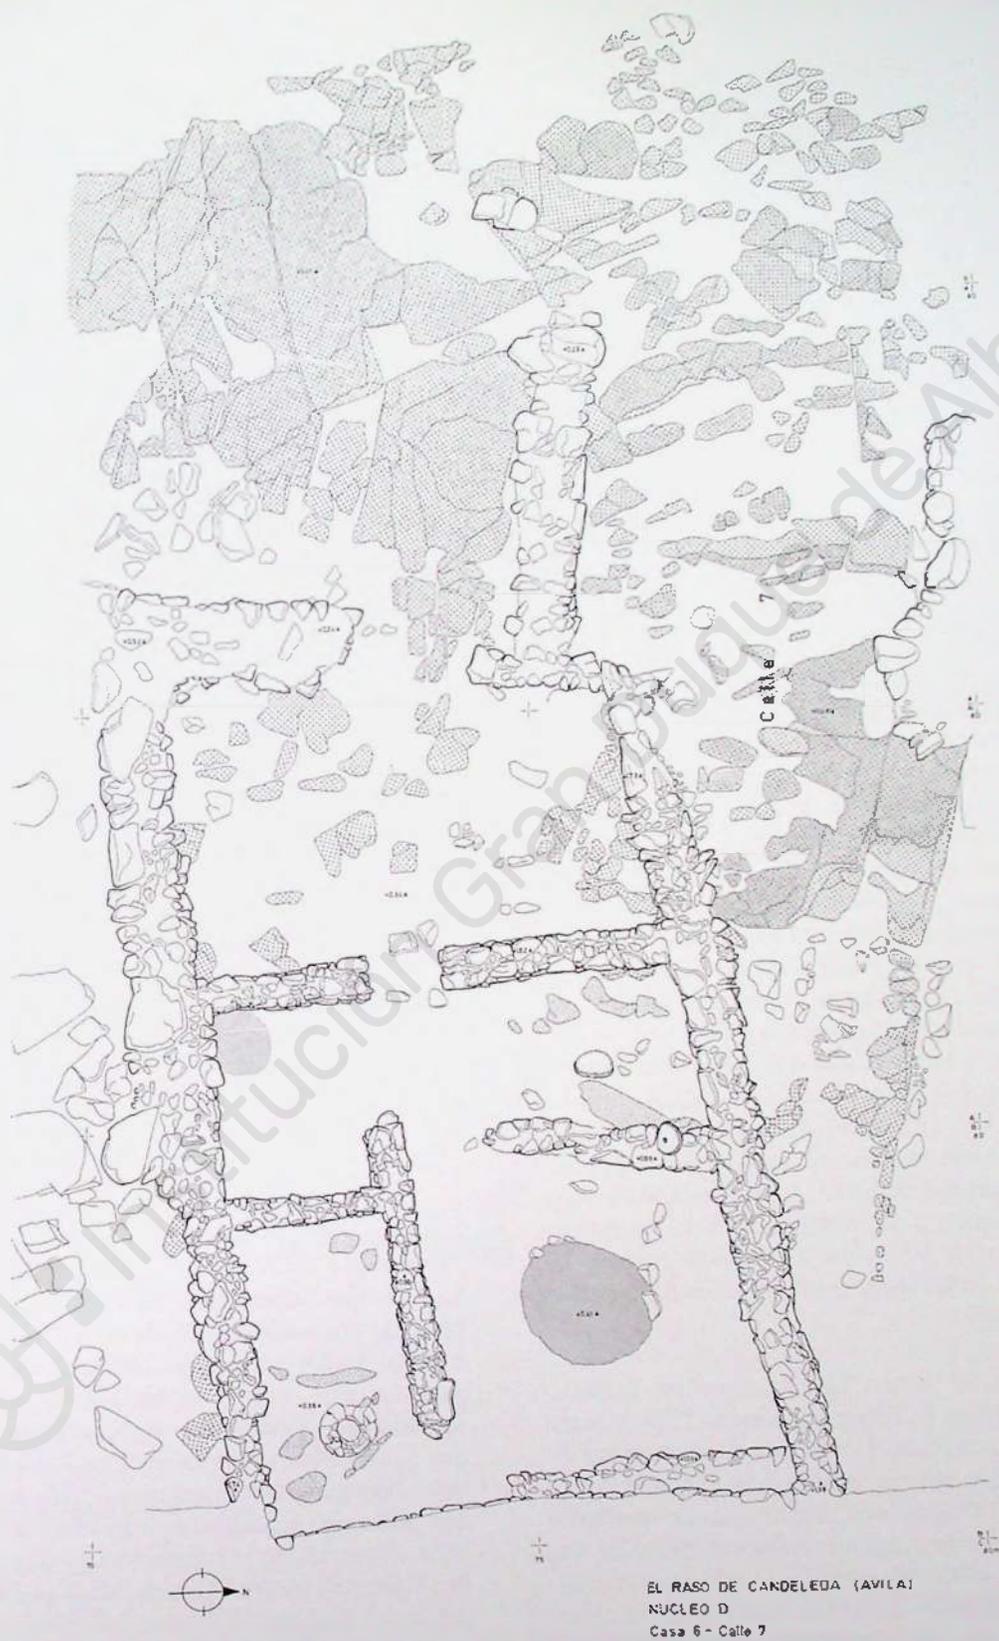
FIGURA 110. Casa D6. Planta general.

Se extiende entre los 70 y los 80 m "a", "A" y "B", a caballo, por tanto, de la línea cero (fig. 110 y 111). De planta rectangular, tiene 12,20 m de largo por 6,80 m de anchura máxima, con una superficie total aproximada de 83 m², dividida en cinco recintos. Uno grande, de entrada, de unos 25 m², que, por la deficiente fábrica e irregularidad de sus muros, muy bien pudiera tratarse de una especie de porche o zona de trabajo, al que llamaremos habitación 5, y cuatro más dispuestos a la manera que lo veíamos en la casa D2, es decir, una planta de la forma cuadrada habitual, a la que se ha dotado de despensas o habitaciones complementarias solo en uno de los lados, por lo que todas las habitaciones, incluso la cocina, resultan exteriores. Podemos también interpretarla como una casa de tipo rectangular, con habitaciones yuxtapuestas, en la cual la despensa no ocupa, como en otras ocasiones, el fondo de la casa, sino un lateral de la cocina (fig. 112).

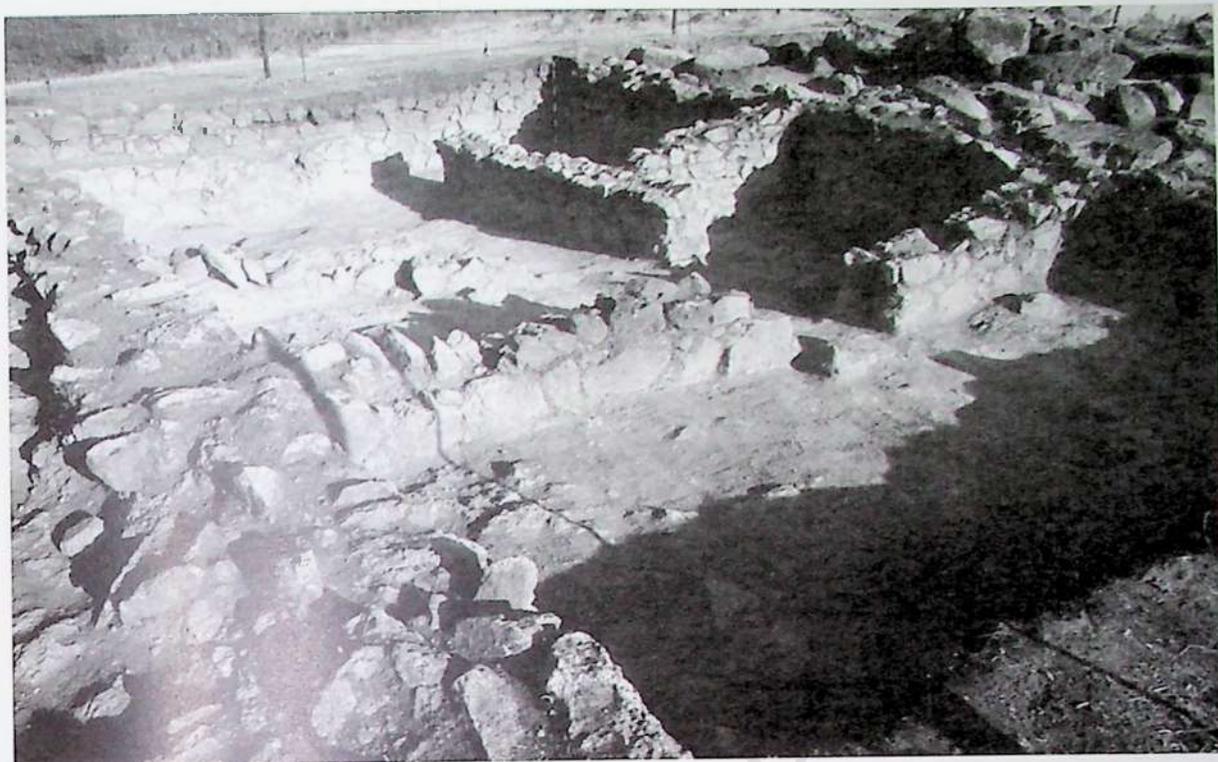
FIGURA 112. Vista de conjunto de la casa D6.

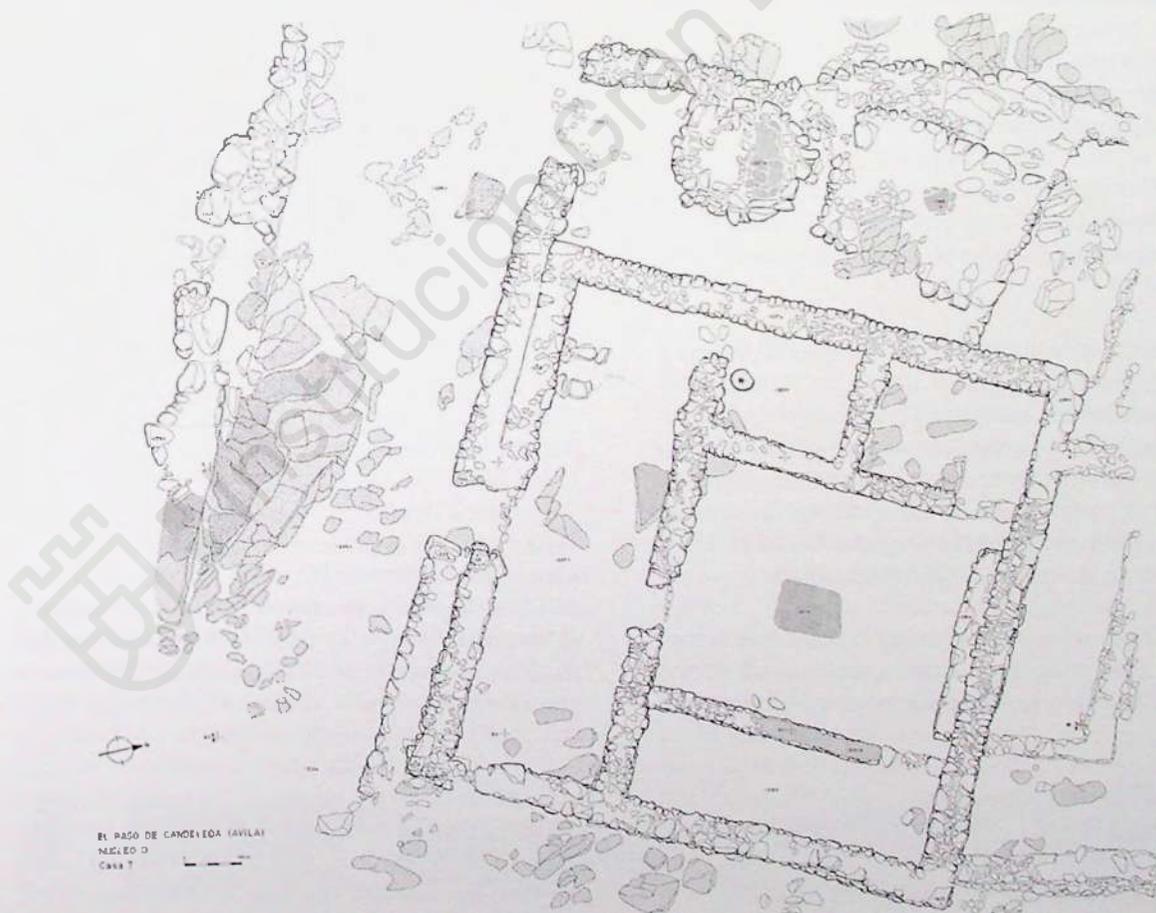
FIGURA 139. Casa D7. Planta general.

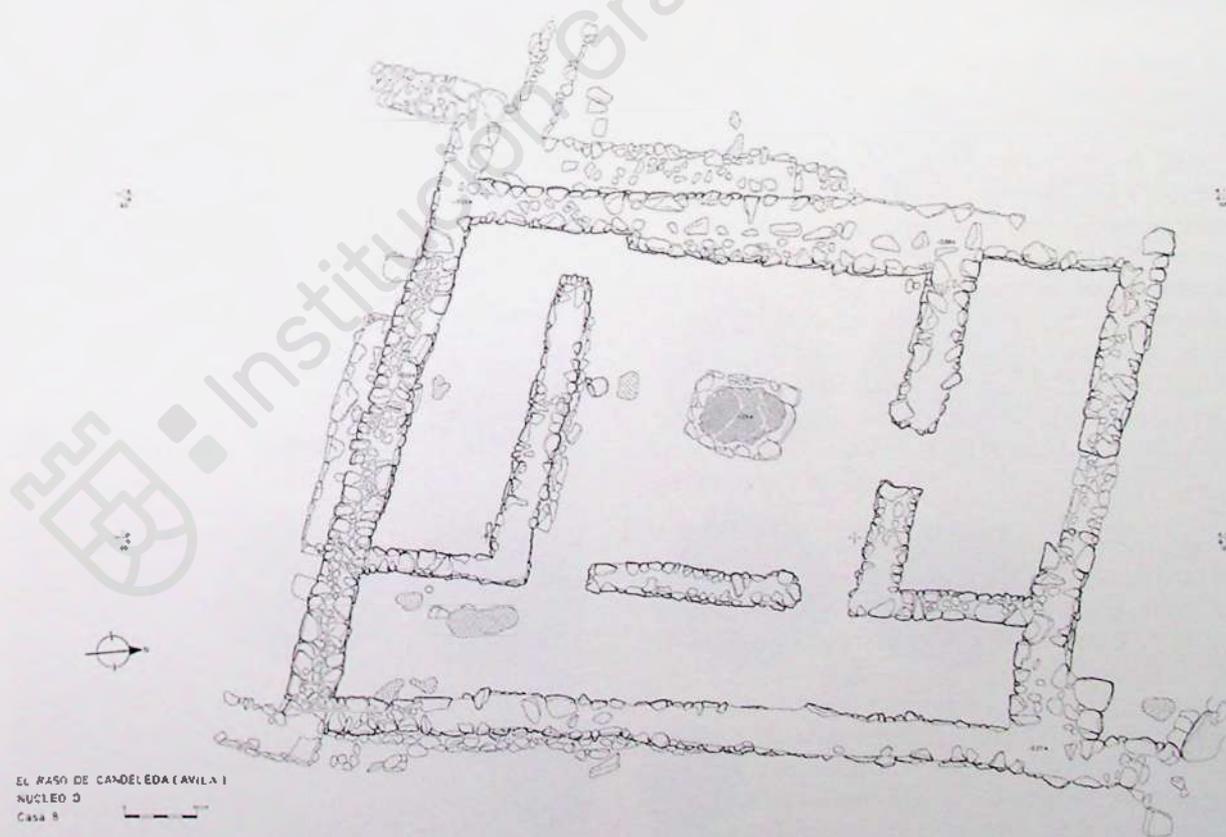
FIGURA 189. Casa D8. Planta general.

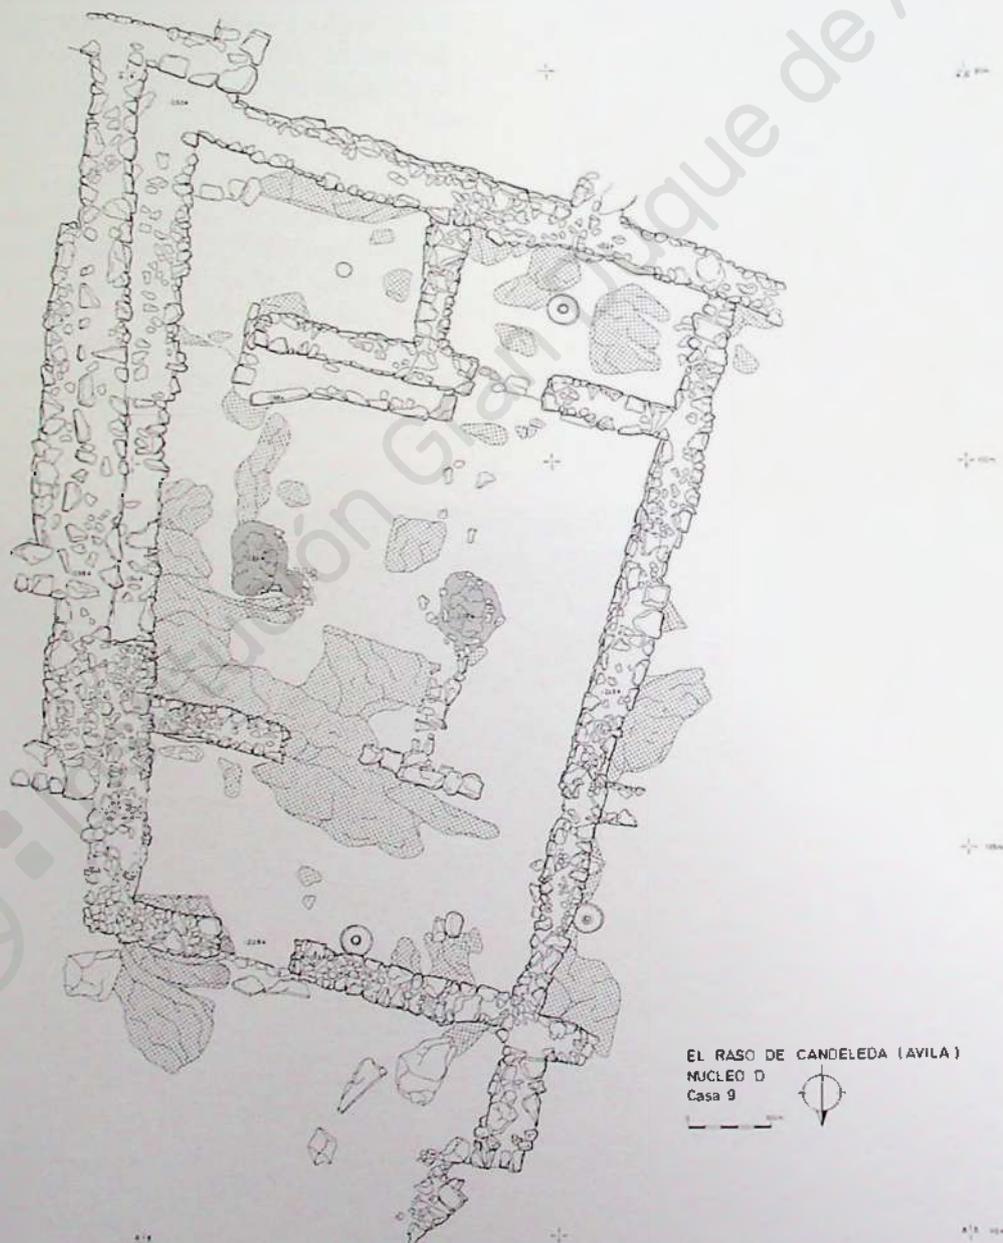
FIGURA 208. Casa D9. Planta general.

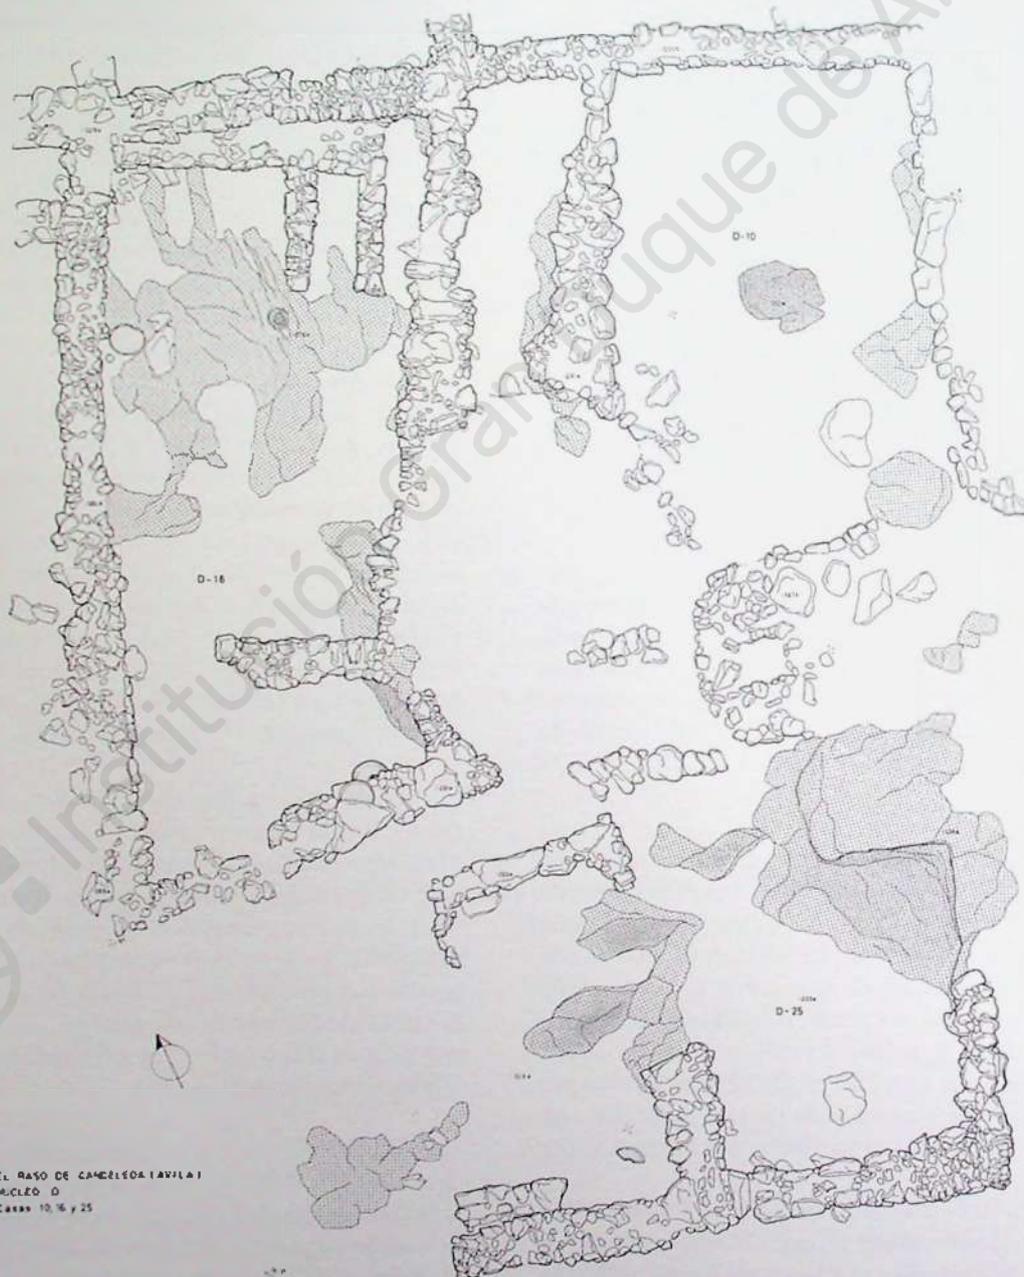
FIGURA 245. Casas D10, D16 y D25. Planta general.

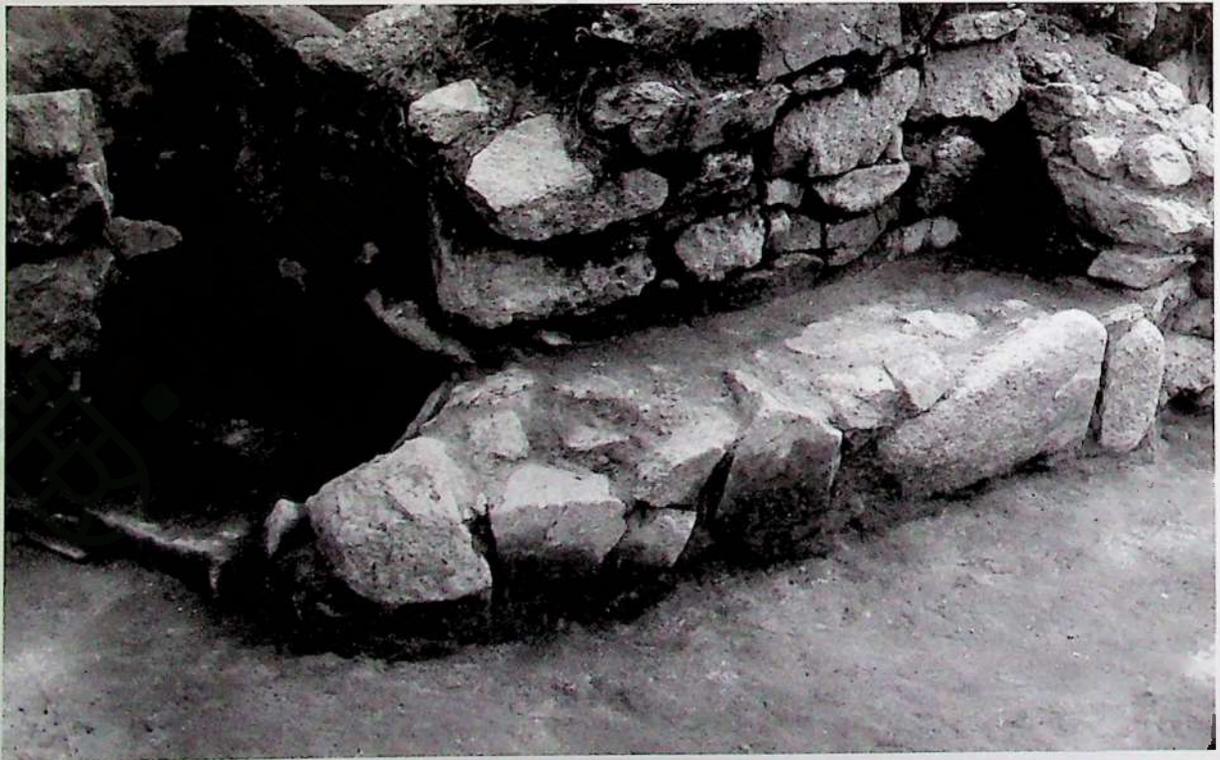
FIGURA 303. Casa D12. Detalle del banco, bajo el porche, mirando a Poniente. A la izquierda, hueco para el pie derecho.

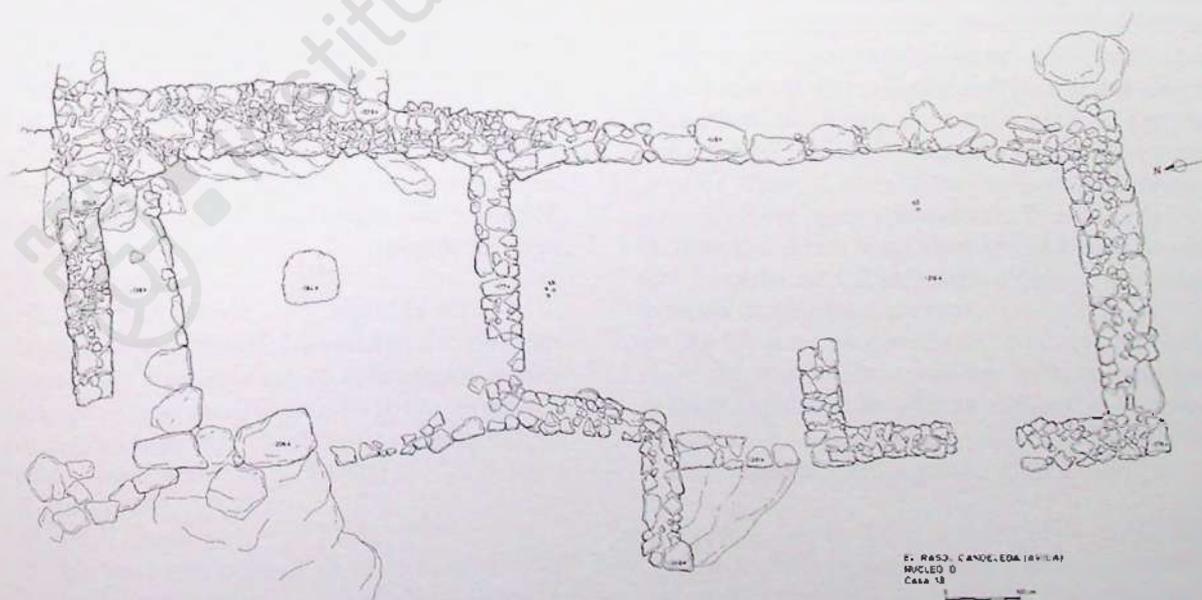
FIGURA 321. Casa D13. Planta general.

El muro oriental está "desbarrigado", como gráficamente dicen los obreros de la excavación, al haberle fallado su base. En las partes mejor

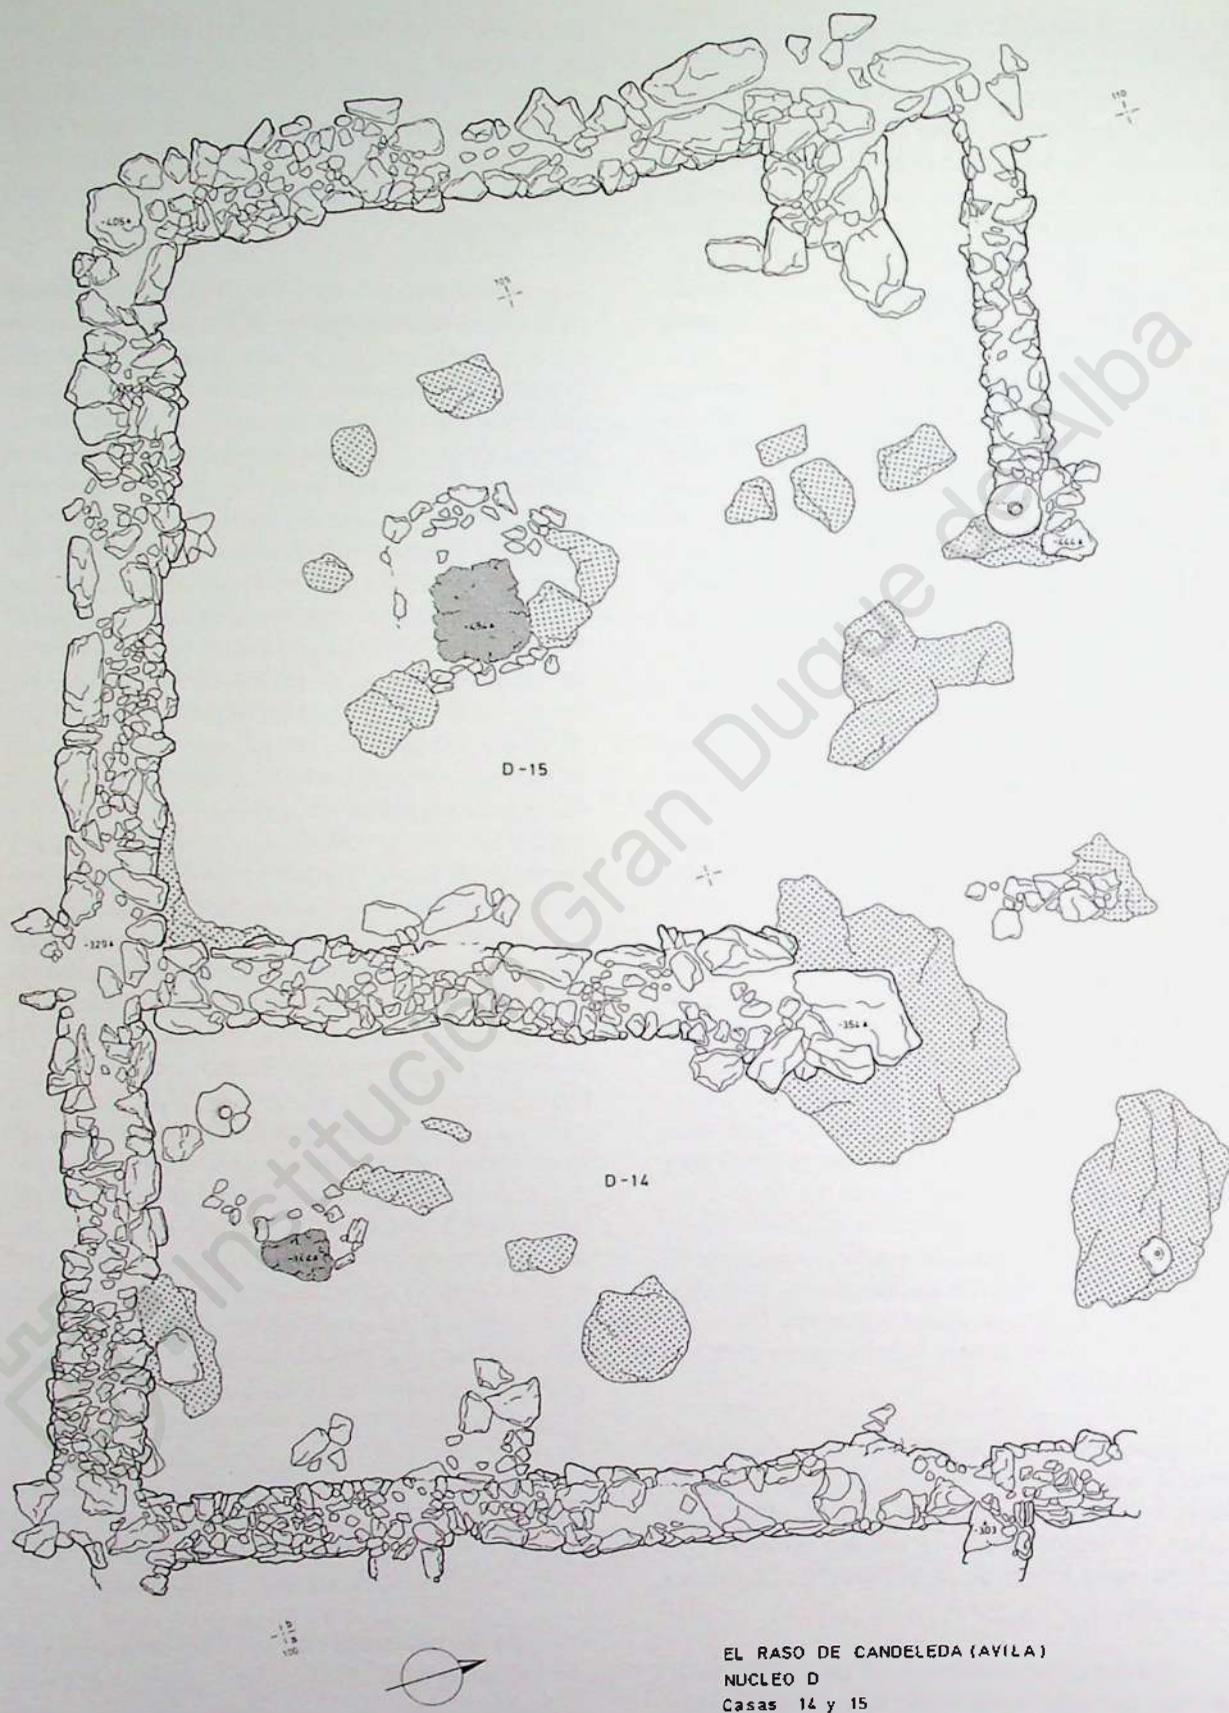
FIGURA 323. Casa D14 y D15. Planta general.

En el ángulo Sureste se observa que ha sido picada la roca en una amplia extensión para regularizar el piso de la vivienda. También en la zona en que se apoya el hogar.

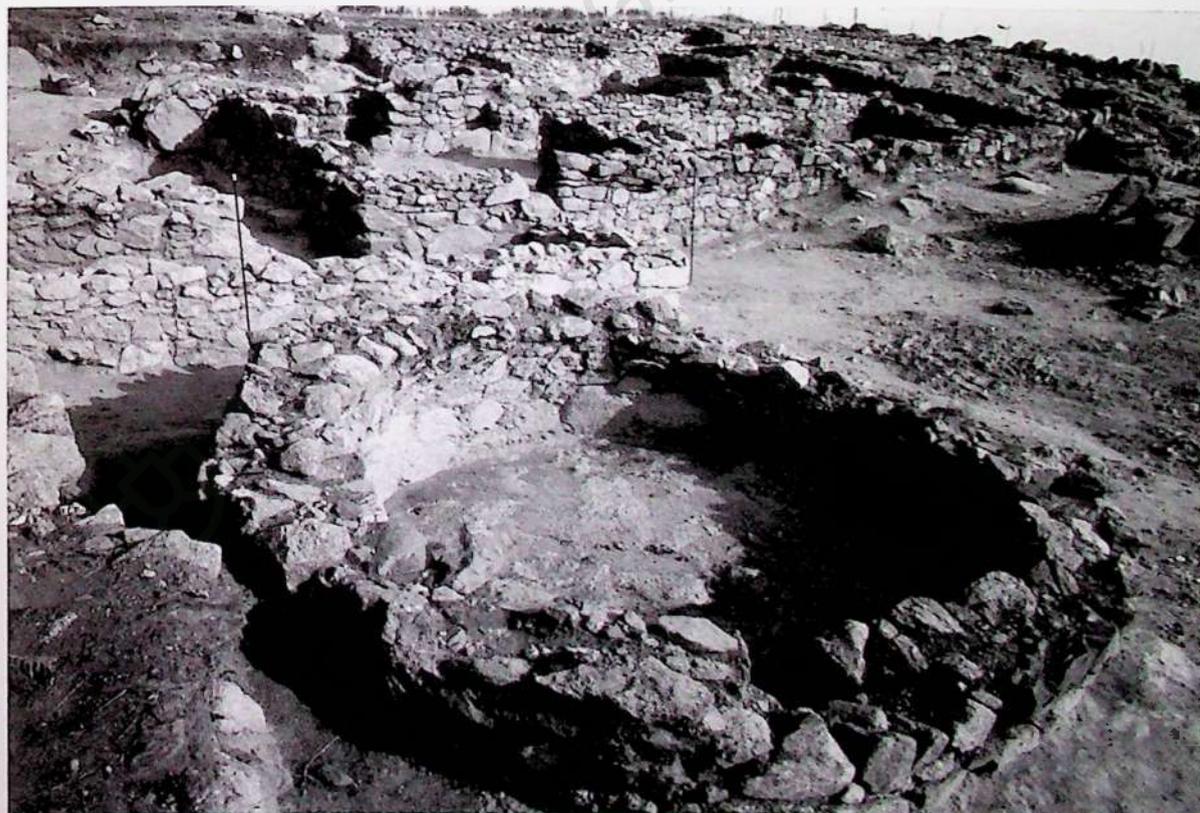
FIGURA 360. Recinto circular, posible despensa, de la casa D17.

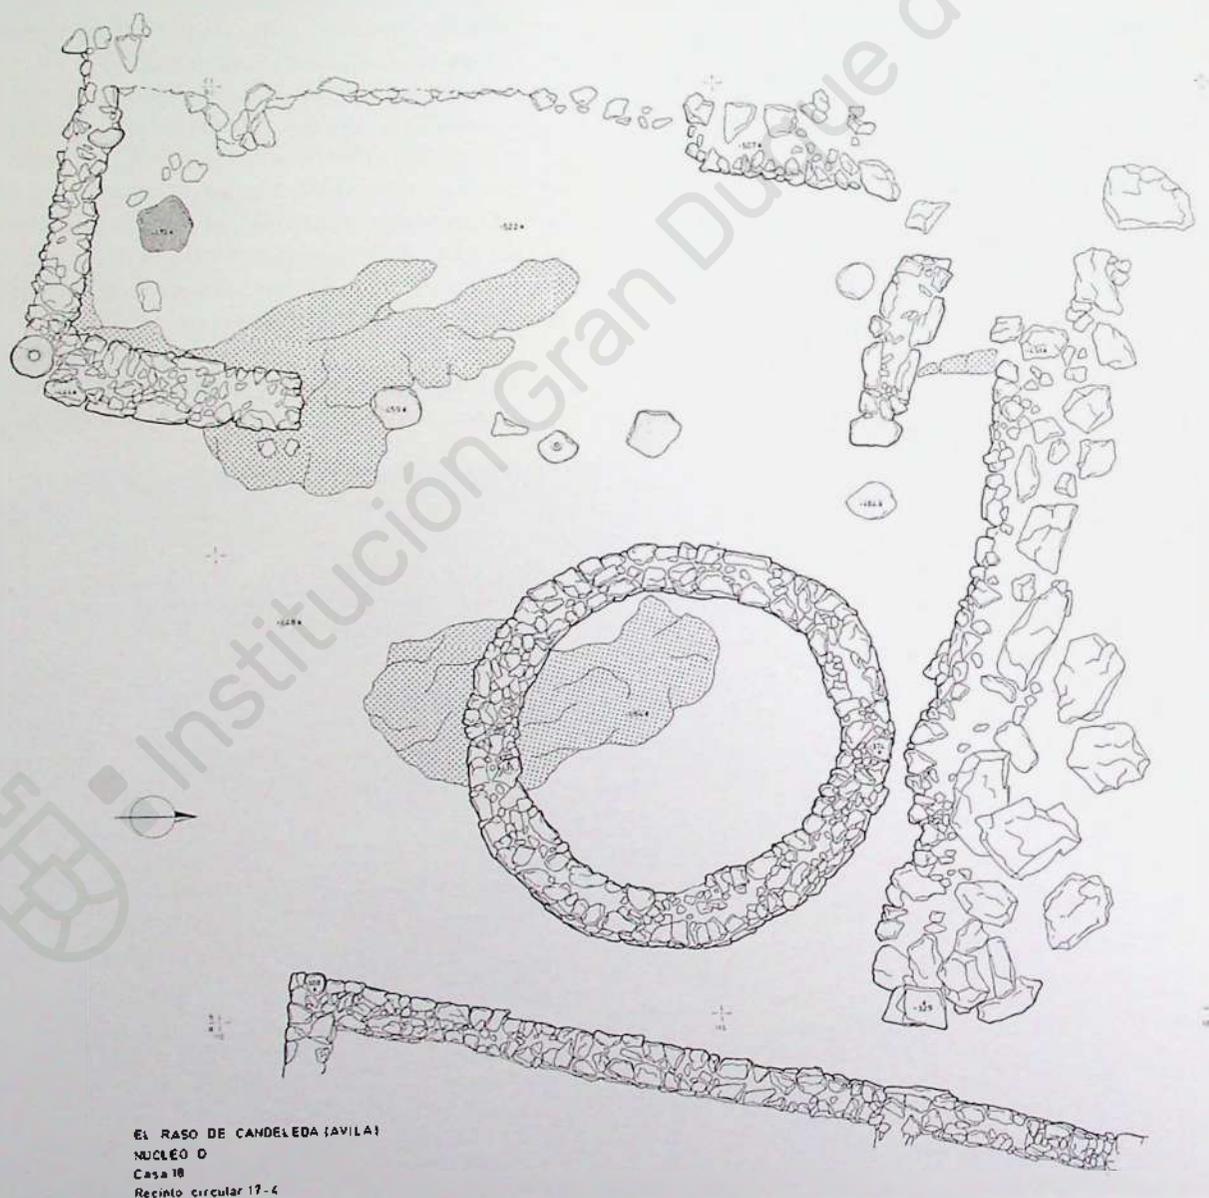
FIGURA 365. Casa D18 y recinto circular D17-4. Planta general.
