EL POBLADO FORTIFICADO de "EL RASO de CANDELEDA" (Ávila): El Núcleo D

Un poblado de la III Edad del Hierro en la Meseta de Castilla

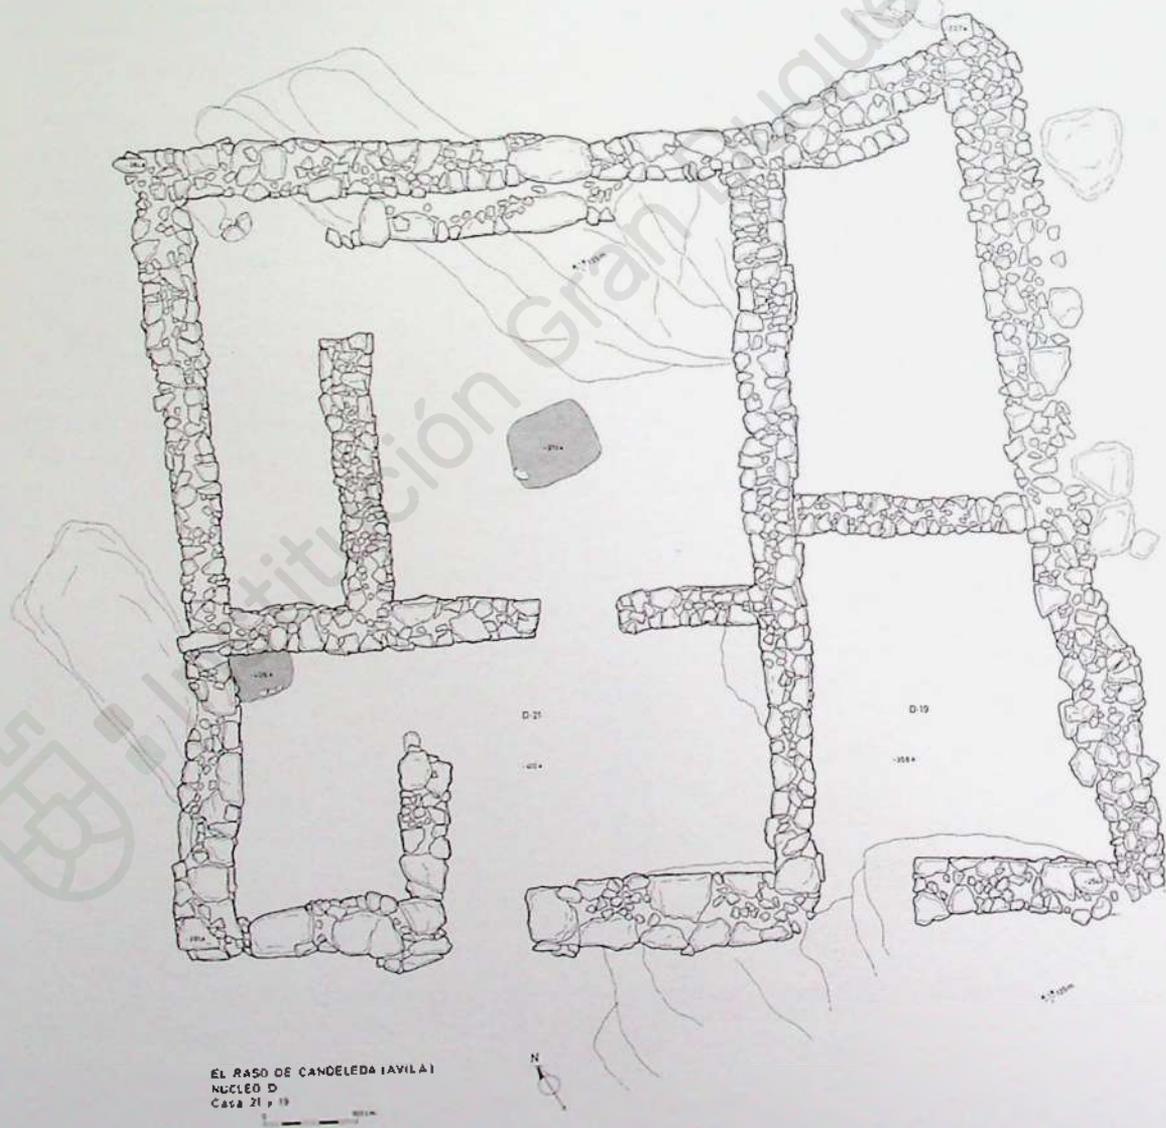
FIGURA 369. Casas D19 y D21. Planta general.

Los muros de esta pequeña estancia son similares a los que veremos después en aquella casa, con unos 65 cm de anchura media y piedras de mayor tamaño en su nivel inferior. El muro meridional apoya sobre la roca base, una enorme masa de granito que emerge a la superficie, y que también aparece en el ángulo NW. de la habitación. Adosadas a su muro E se hallan dos grandes piedras, colocadas verticales, con la parte superior irregularmente aplanada (fig. 385), que pensamos pudieran haber servido como soporte

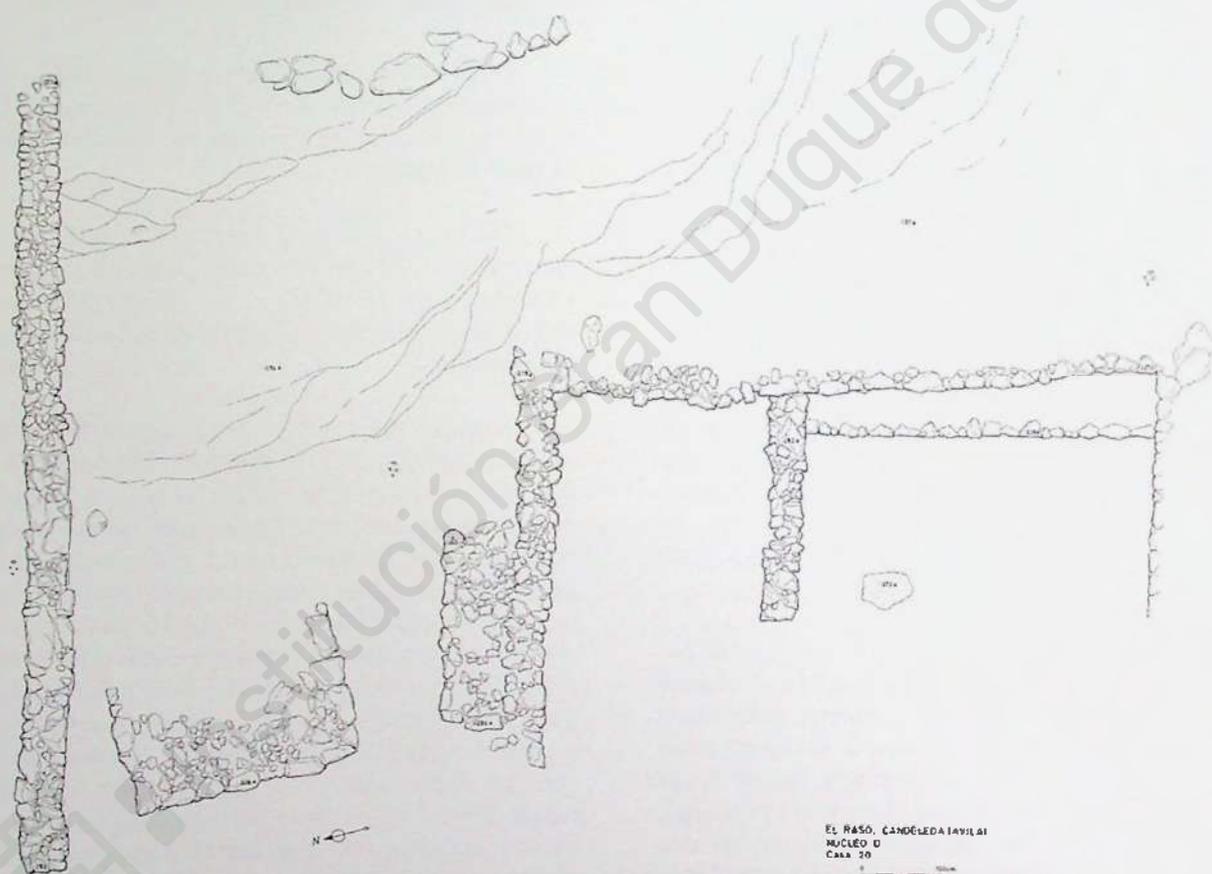
FIGURA 375. Casa D20. Planta general.

hacia la fachada de la casa, es de 1,95 y 2,20 m respectivamente, con una anchura constante de 2,95 m. Consta esta construcción, lo mismo que el poyo, de una sola piedra grande en toda su periferia, para alcanzar los 25 cm de altura máxima, y pensamos podría haber servido como base de un almiar o estructura similar al aire libre. Su interior, como en otras ocasiones, está relleno de piedras irregulares. Por el norte llega a entrar casi en contacto con el muro que separa la casa de la Calle 7D, hasta el que muy probablemente llegaría tanto el corral de esta casa como el de la 27.

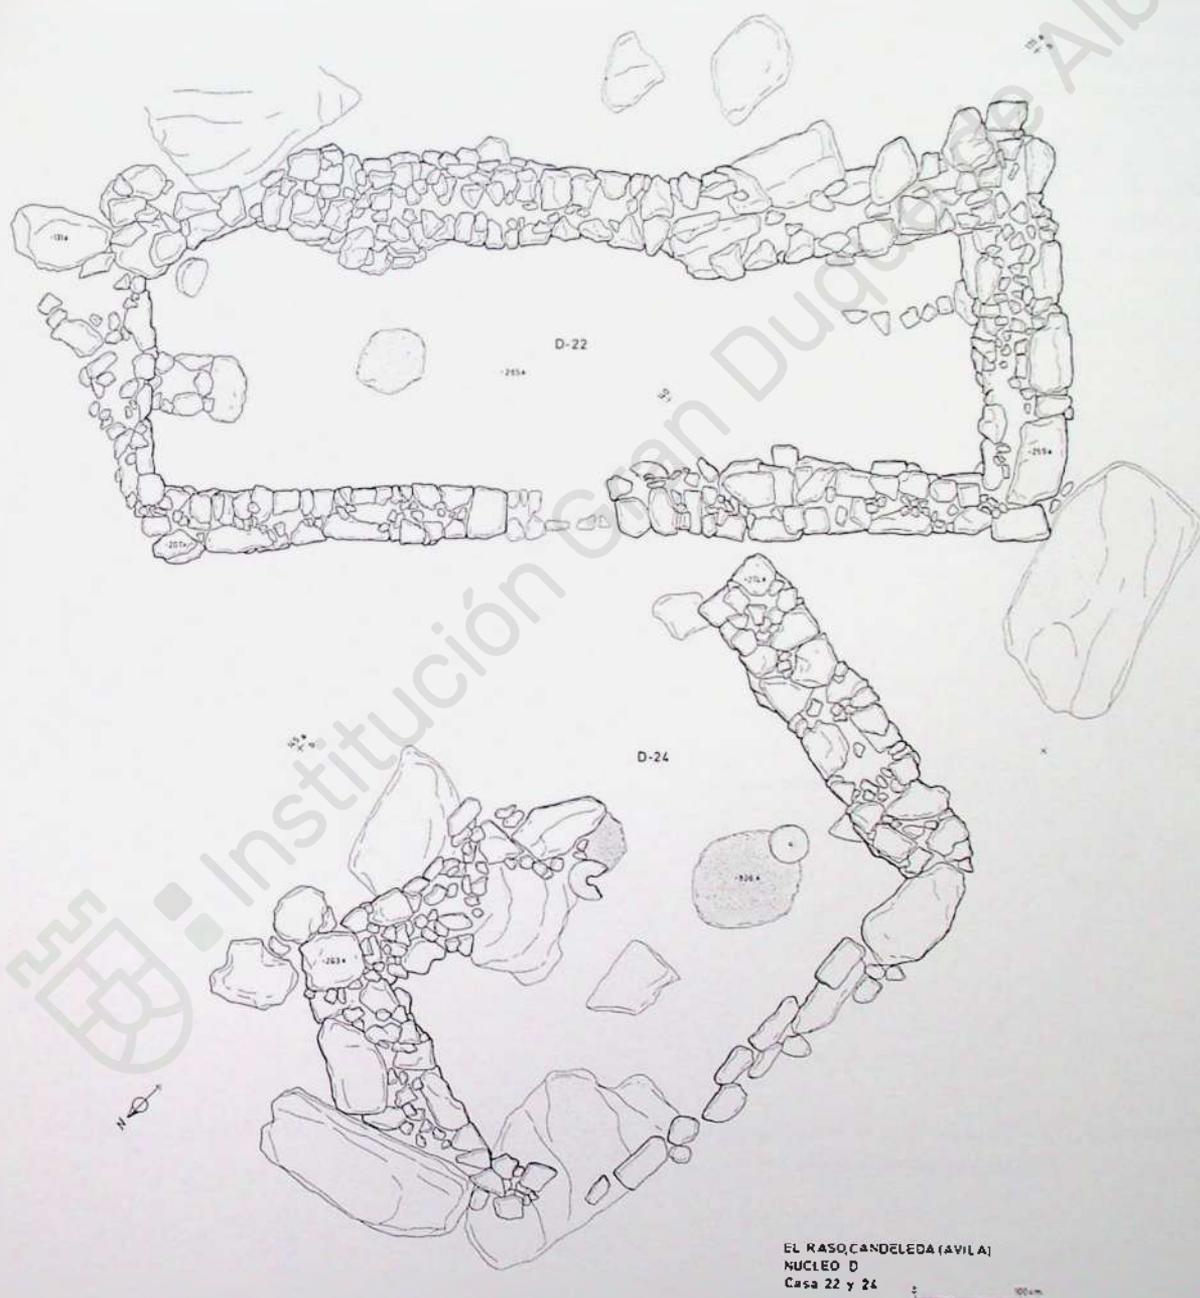
FIGURA 407. Casas D22 y D24. Planta general.

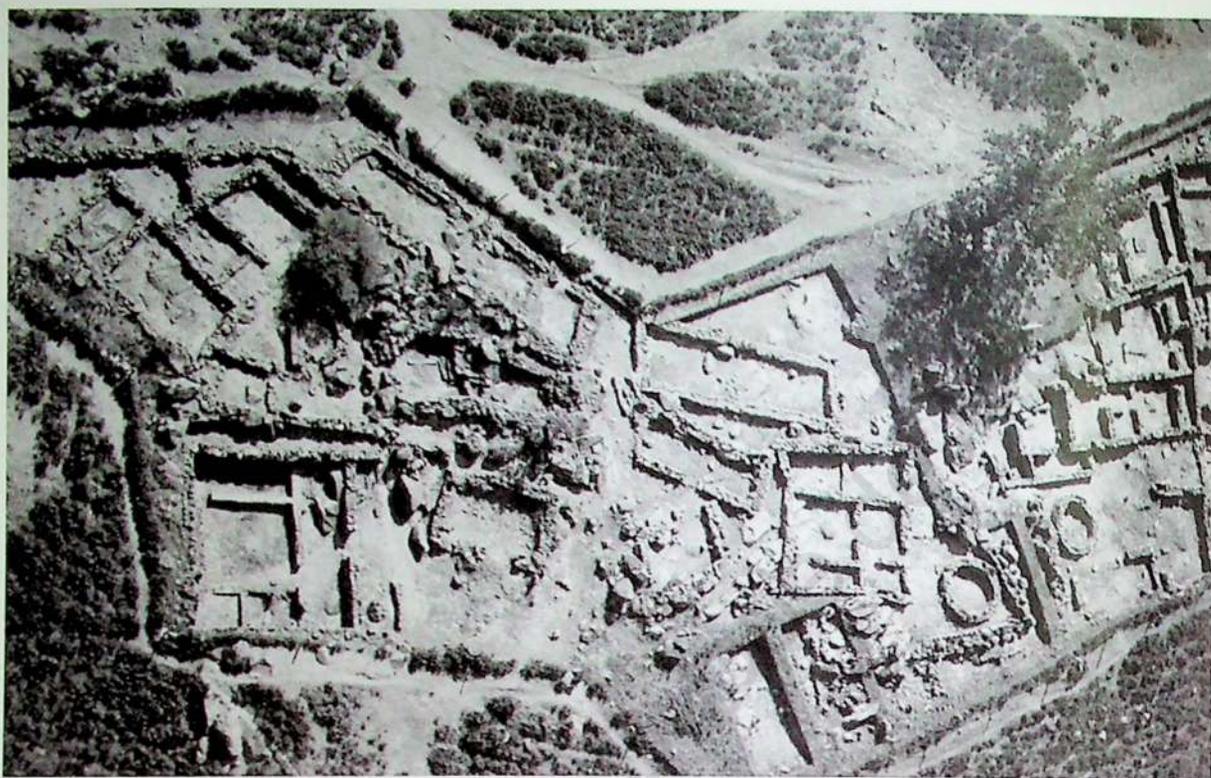
FIGURA 558. Recintos circulares de los núcleos B y D. Obsérvense los muros que los encierran, delimitando posibles corrales.

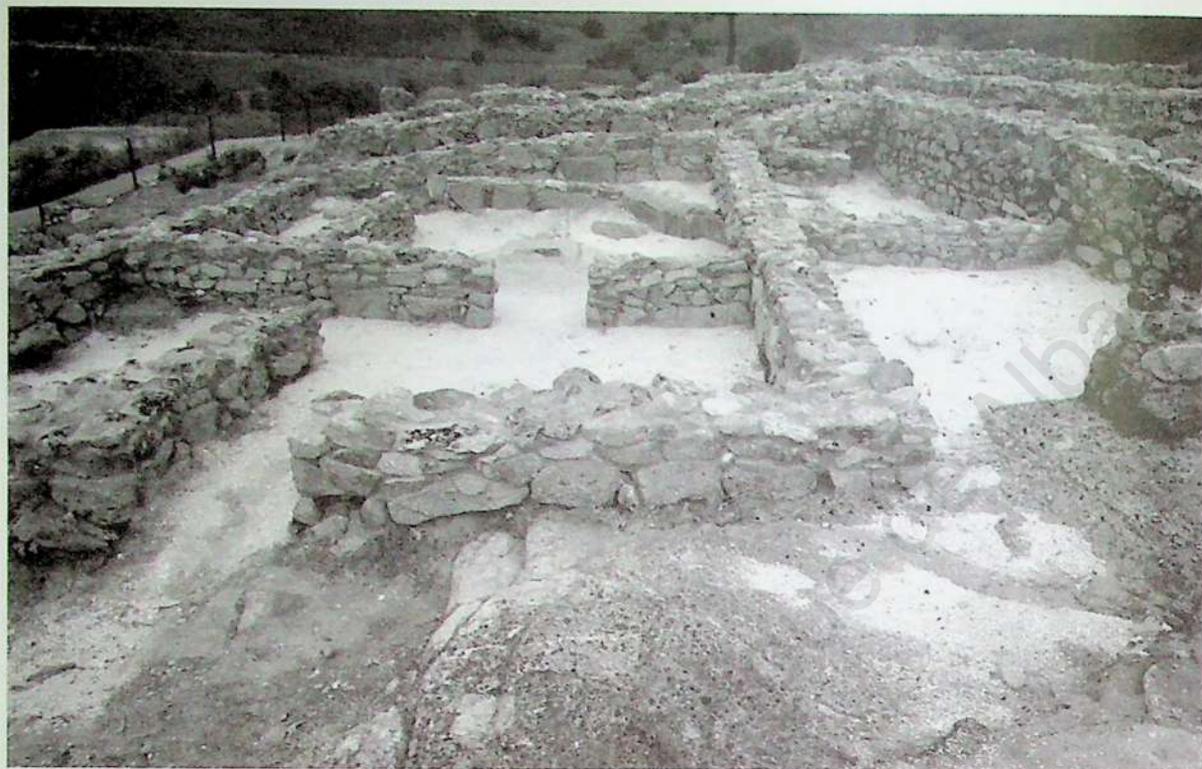
FIGURA 563. Casas D19 y 21, adosadas, pero con entradas independientes. Obsérvese, al fondo, la reconstrucción en diagonal del muro posterior de D19.

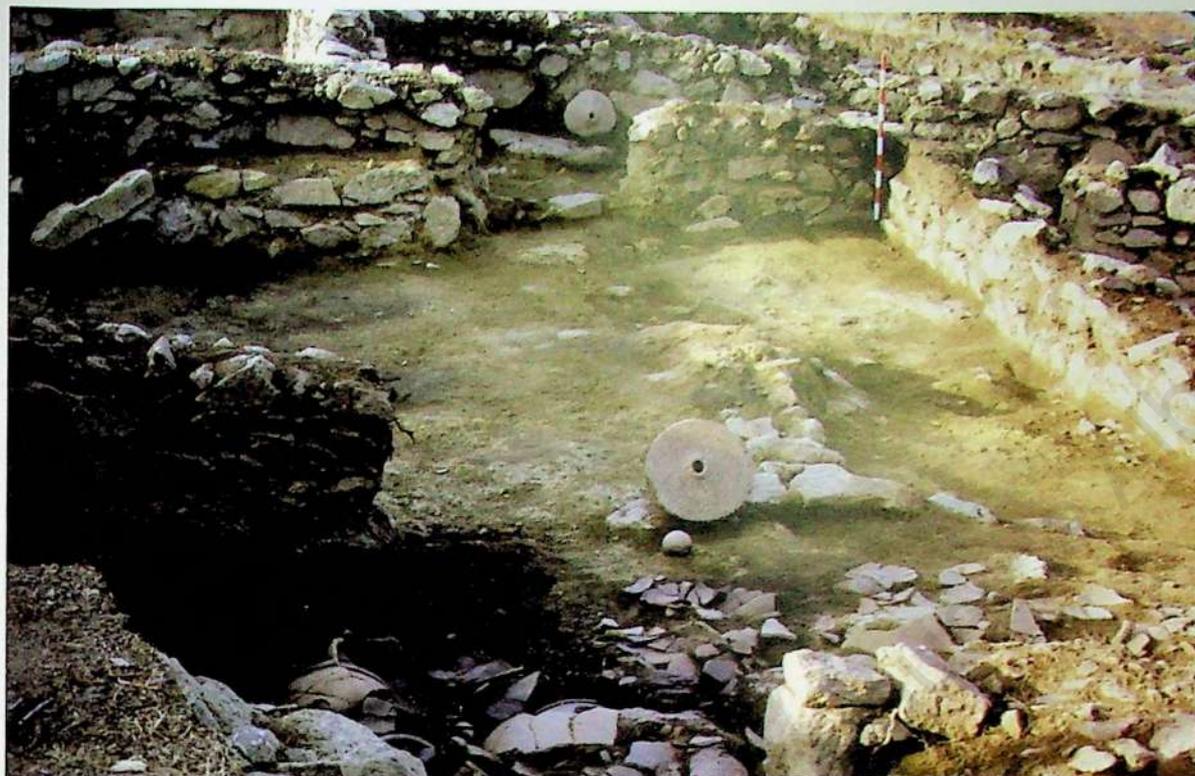
5.1. Casa D9. Detalle con las piedras de molino in situ.

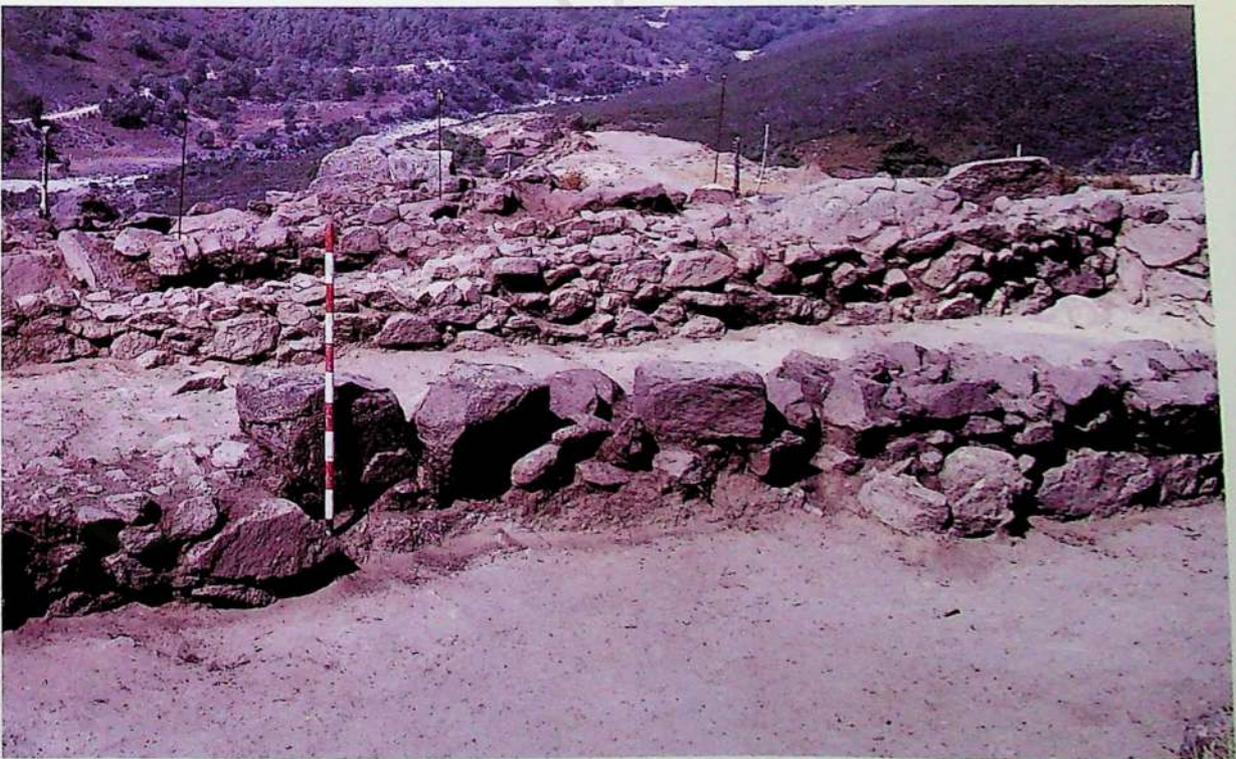
9.2. Puerta cegada de la casa D23.

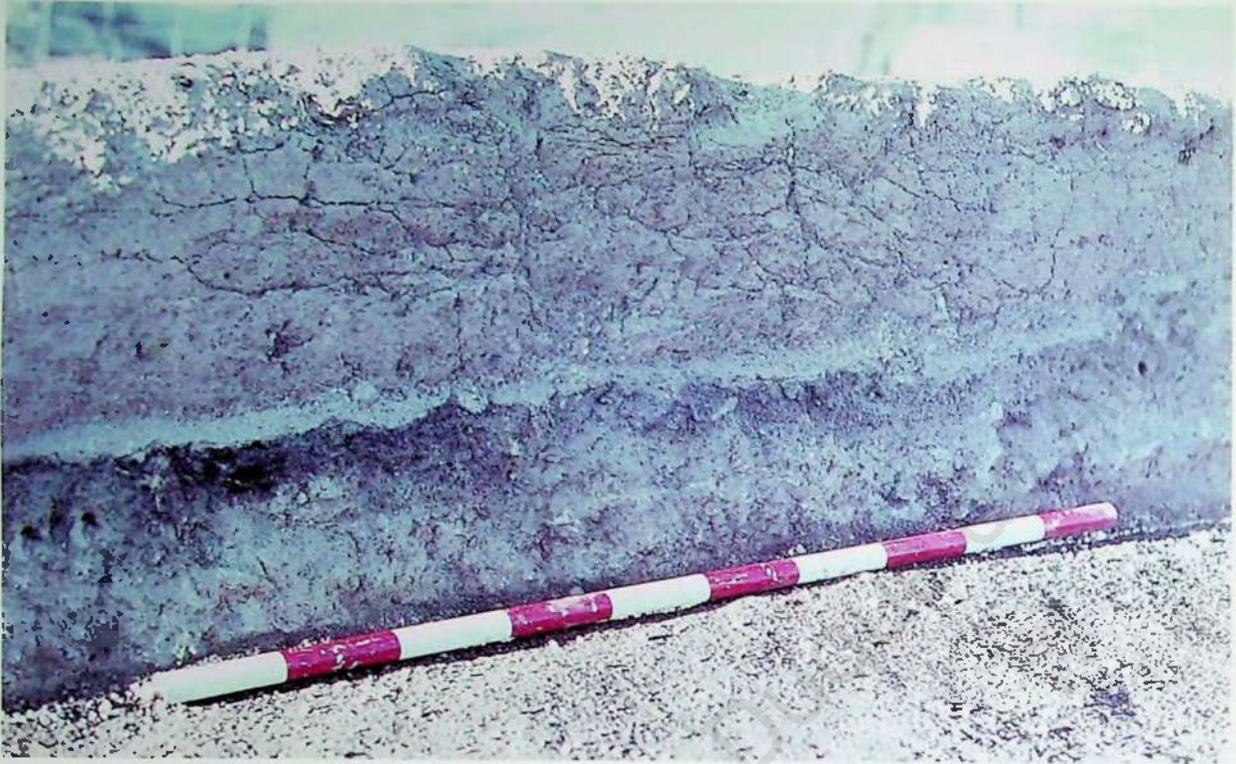
16.1. Restos de paredes enfoscadas y nivel de pavimento de arcilla típicos.
