EXCAVACIONES ARQUEOLÓGICAS EN LA CALZADA DEL PUERTO DEL PICO A PROPÓSITO DE SU RESTAURACIÓN

SALAZAR CORTÉS, Ascensión

1. INTRODUCCIÓN

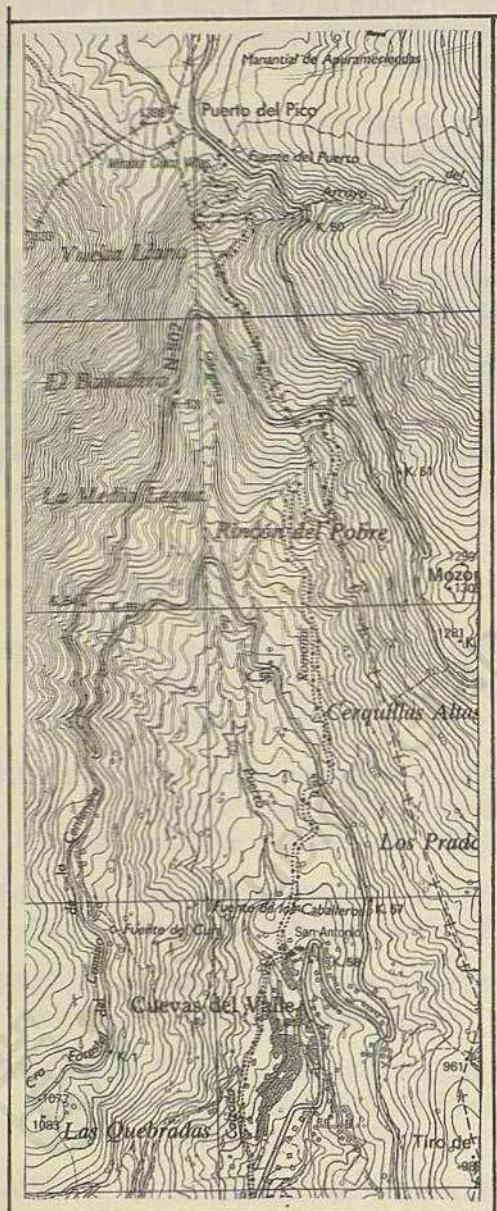
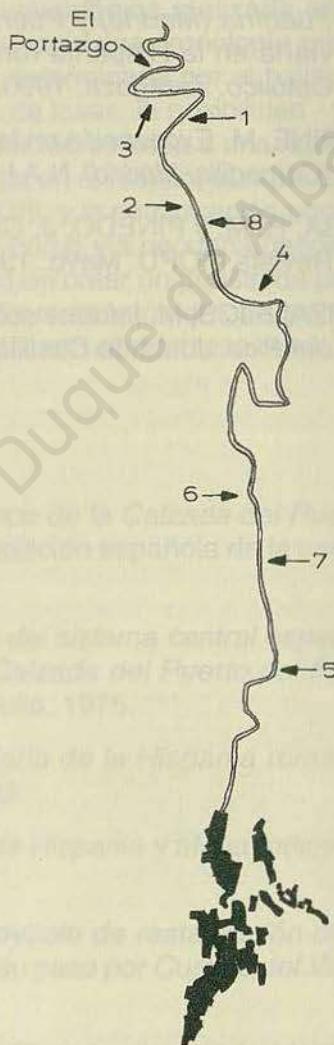
Fig. 1.—La Calzada del Puerto del Pico en la hoja del M.T.N. (E.-1:25.000. "Arenas de San Pedro"). Situación de las catas arqueológicas realizadas en la calzada.

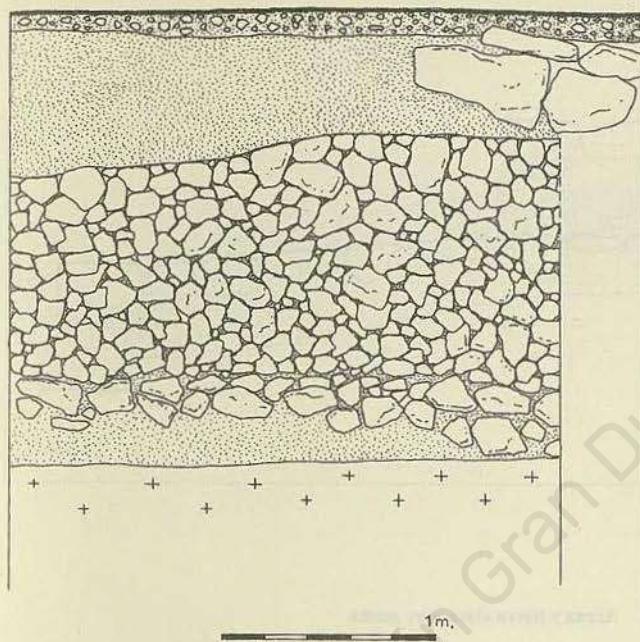
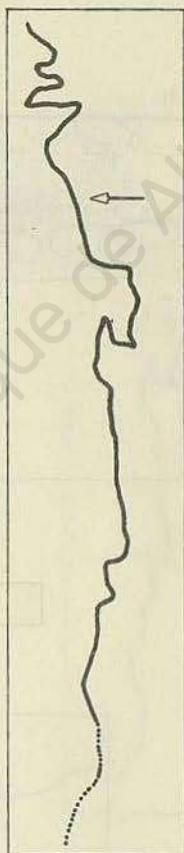
Tierra y pequeñas piedras.

Arena.

Relleno de piedras en desorden.

Roca madre.

Fig. 2.-Calzada del Puerto del Pico. Cata 2. Perfil Sur-Este/Nor-Oeste.

Por lo que respecta a la Cata 2, la superficie que presentaba en ella la calzada antes de proceder a su excavación era de tierra apisonada, mezclada con piedras sueltas que, en algunos puntos cercanos a la cata adquiere la forma de una especie de empedrado de cíntos. Inmediatamente debajo apareció un pavimento de losas de tamaño mediano, intercaladas con algunas piedras pequeñas y trabadas todas ellas con barro, que sólo se conservaba en una pequeña parte de la cata y cuyo deterioro fue el que provocó probablemente que se amortizara cubriendolo con la capa de tierra y pequeños cíntos. Se tienen noticias, por parte de los obreros que participaron en las excavaciones, de que hace unos 40 años, la superficie de la calzada fue cubierta de arena en aquellos puntos en que el pavimento se hallaba más deteriorado, y que bien pudieran corresponder a las zonas en las que se excavaron las catas 2 y 8, que presentaban esas características.

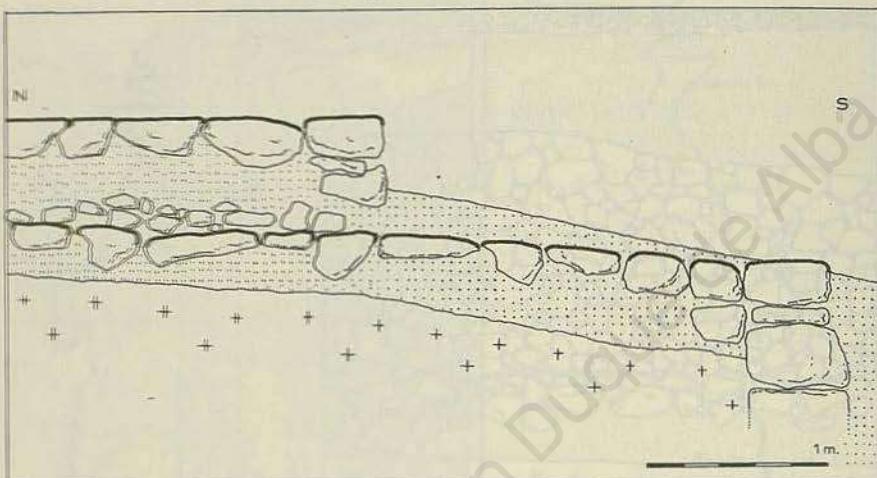
CATA 4. Perfil Norte-Sur.

Arena y tierra clara muy suelta.

Fig. 3.-Calzada del Puerto del Pico. Cata 4. Perfil Norte/Sur.

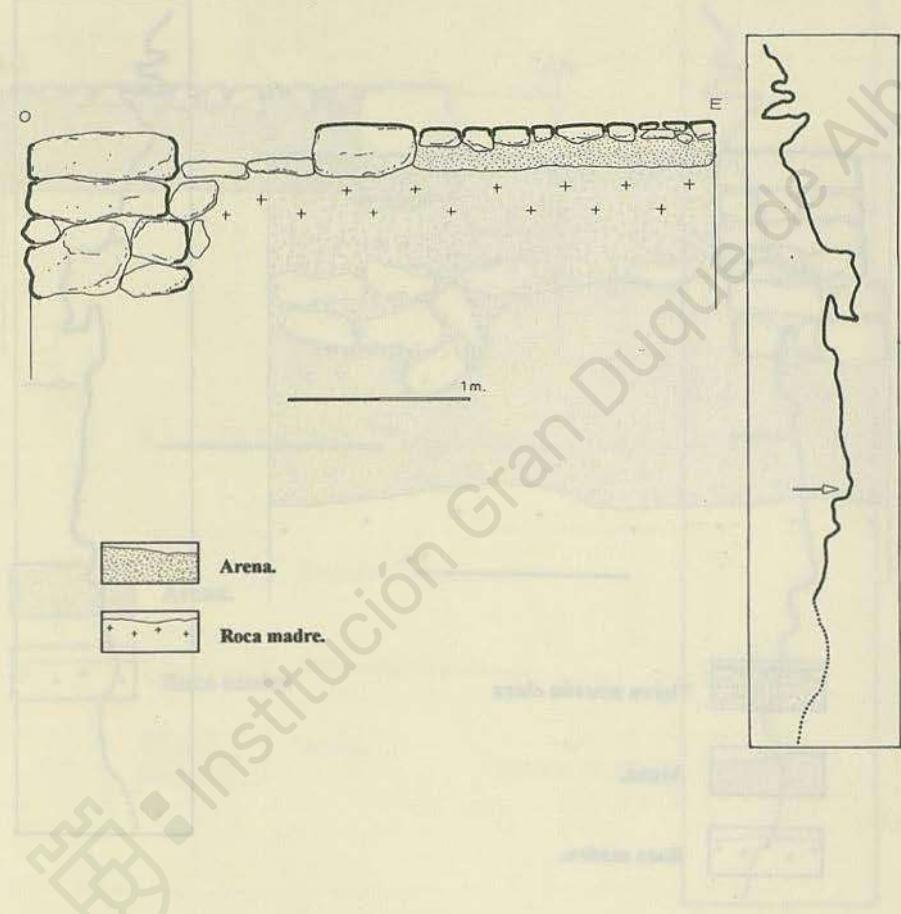
CATA 5. Perfil Oeste-Este.

Fig. 4.—Calzada del Puerto del Pico. Cata 5. Perfil Oeste-Este.

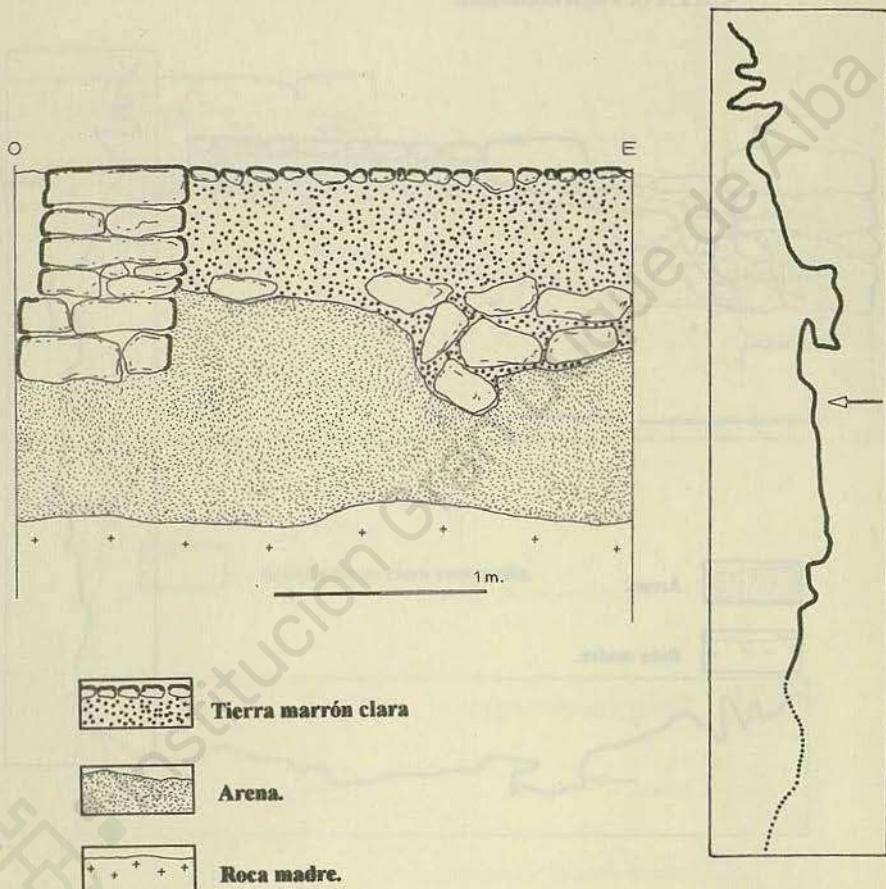
CATA 6. Perfil Oeste-Este.

Fig. 5.-Calzada del Puerto del Pico. Cata 6. Perfil Oeste-Este.

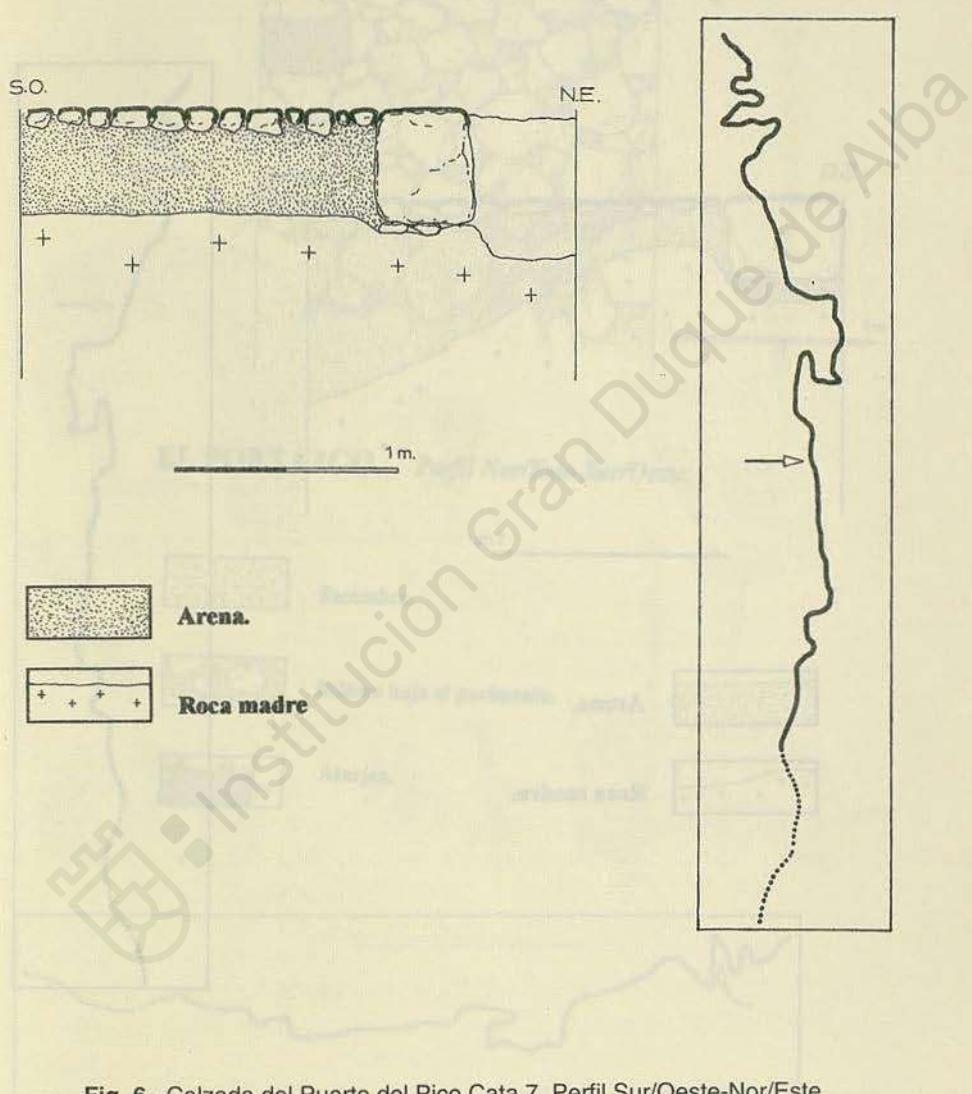
CATA 7. Perfil Sur/Oeste-Nor/Este.

Fig. 6.—Calzada del Puerto del Pico.Cata 7. Perfil Sur/Oeste-Nor/Este.

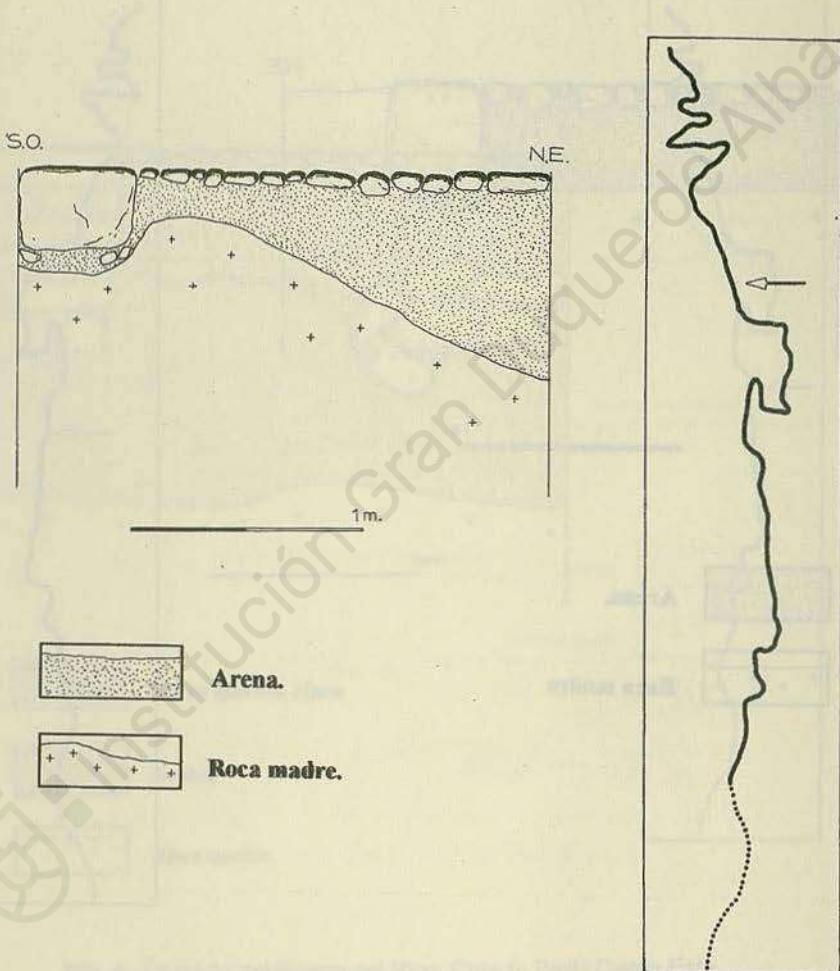
CATA 8. Perfil Sur/Oeste-Nor/Este.

Fig. 7.—Calzada del Puerto del Pico. Cata 8. Perfil Sur/Oeste-Nor/Este

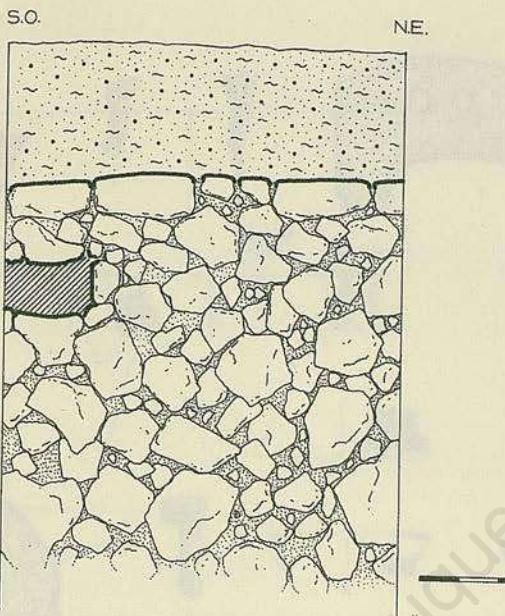
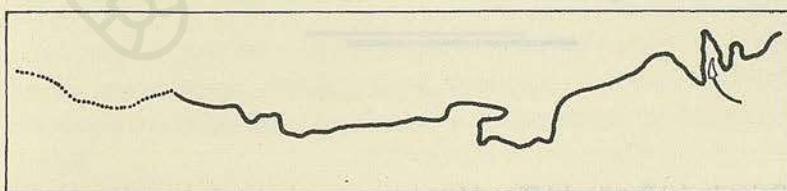
EL PORTAZGO. *Perfil Nor/Este-Sur/Oeste.*

Escombro.

Relleno bajo el pavimento.

Atarjea.

Fig. 8.-Calzada del Puerto del Pico. El Portazgo.

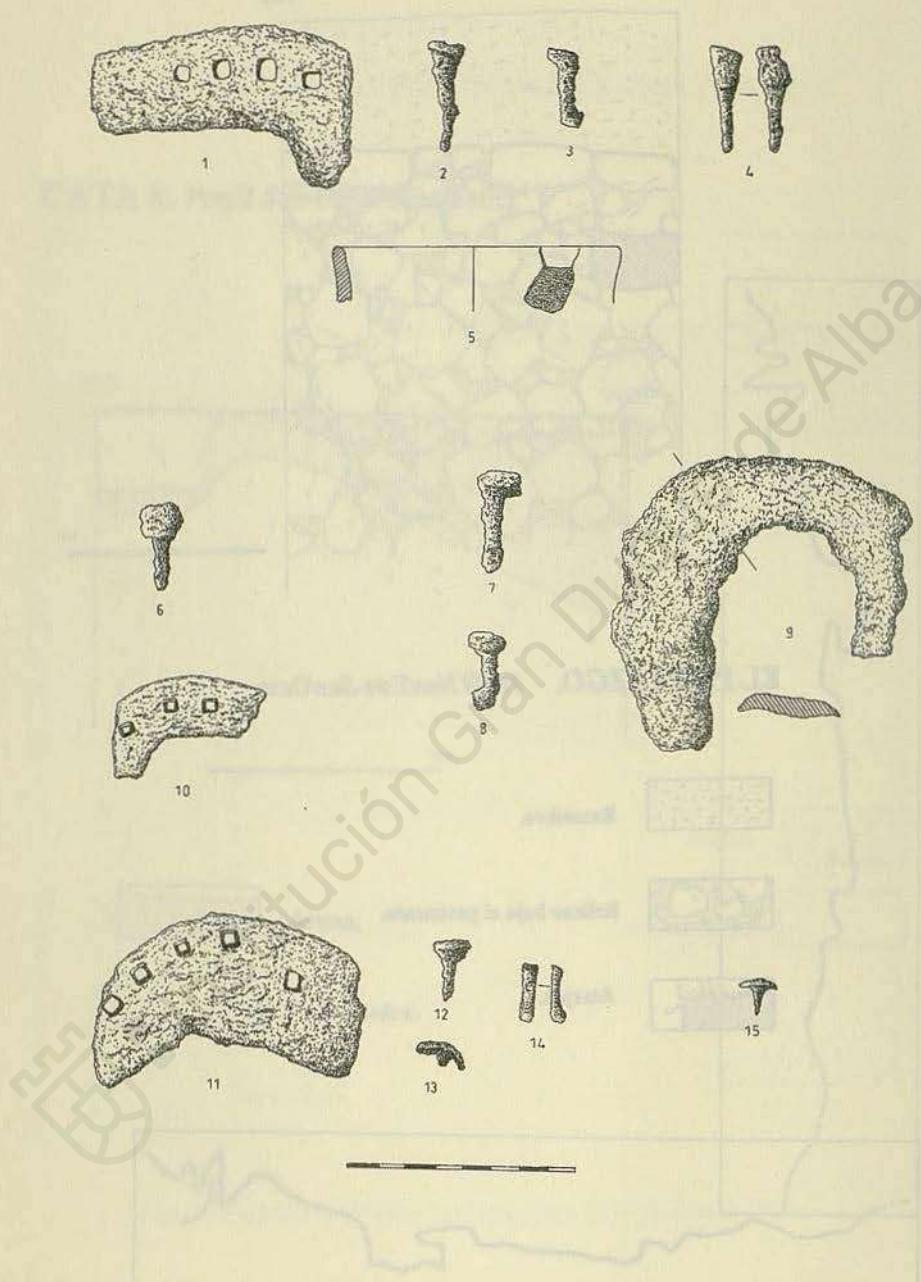
Fig. 9.—Calzada del Puerto del Pico. Materiales procedentes de las catas abiertas en la calzada propiamente dicha. Cata 2: 1 a 5. Cata 3: 6. Cata 4: 7 a 9. Cata 5: 10. Cata 6: 11 a 14. Cata 7: 15.

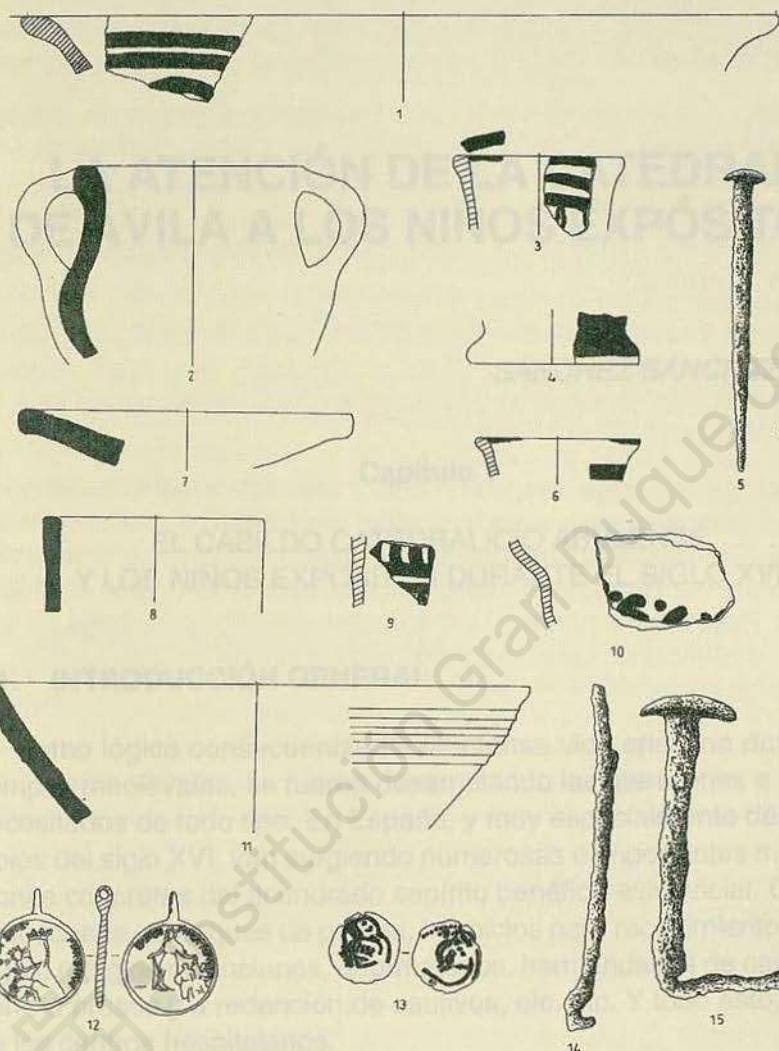
Fig. 10.—Calzada del Puerto del Pico. Materiales procedentes de El Portazgo.
